## Výsledky monitorovania stability vybratých historických objektov na území SR

### Stability of selected historical objects in Slovakia: Monitoring results

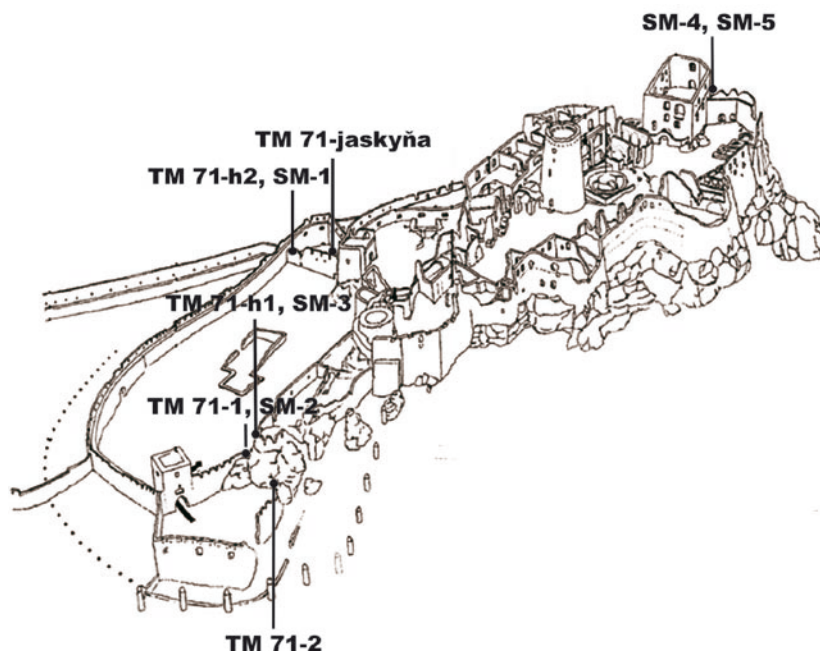
Obr. 4. Stanovišťa na Spišskom hrade monitorované v súčasnosti dilatometrami TM-71 a SOMET.

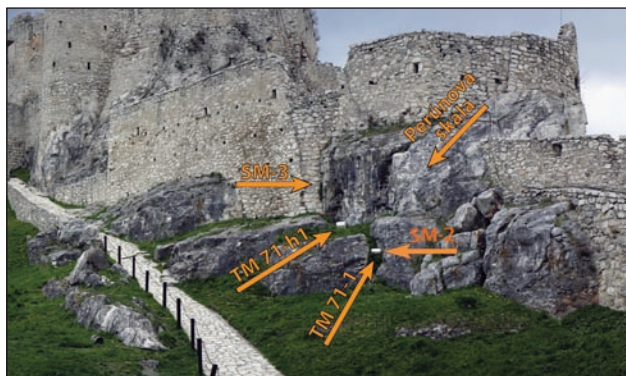
Obr. 5. Pozícia dilatometrov TM-71-h1 (P1), TM-71-1 a stanovišť dilatometrov SM2 a SM3.

Prístroje zabezpečujú monitoring spodnej časti širokej trhliny za Perúnovou skalou, čím dopĺňajú merania z jej vrchnej časti, v ktorej je inštalovaný dilatometer TM-71-h1 (obr. 5). Dilatometer TM-71-1 bol inštalovaný v roku 1992. Berúc do úvahy jeho orientáciu, výsledky dlhodobého monitoringu pohybu blokov oddelených trhlinou (obr. 12) tiež potvrdzujú jej dlhodobé a rovnomerné rozširovanie (7,45 mm), lavostranný šmykový posun (2,51 mm) a pozvoľný pokles (0,99 m) východného bloku (Perúnovej skaly). V priestore sa pohyb dá interpretovať ako vzdalovanie sa Perúnovej skaly od susedného západne ležiaceho bloku (masívu), jej poklesávanie do priestoru Podhradskej jaskyne a zároveň nakláňanie na SV. Priemerná rýchlosť otvárania trhliny zistená týmto dilatometrom je 0,37 mm za rok.

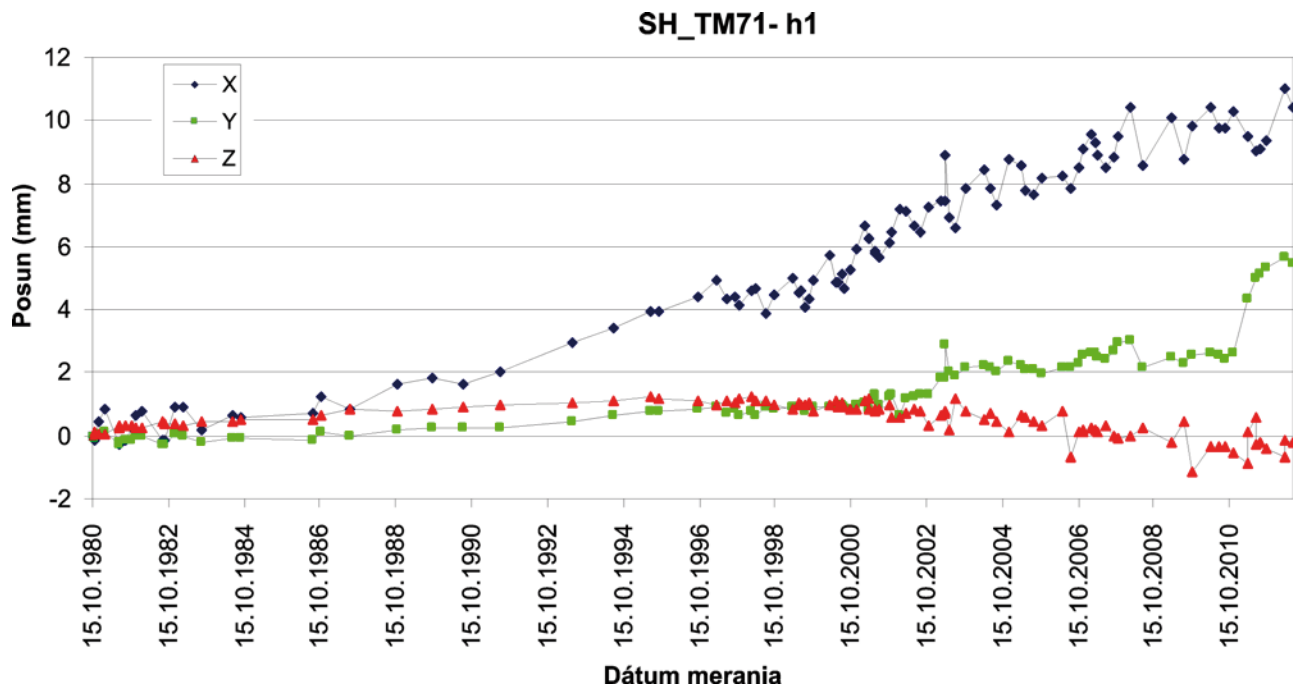
Obr. 6. Graf posunu travertínových blokov pozdĺž osí  $x$ ,  $y$  a  $z$  zaznamenaný dilatometrom TM-71-h1.

potvrdili, že otváranie trhliny je progresívne a dosahuje v priemere 0,359 mm za rok.

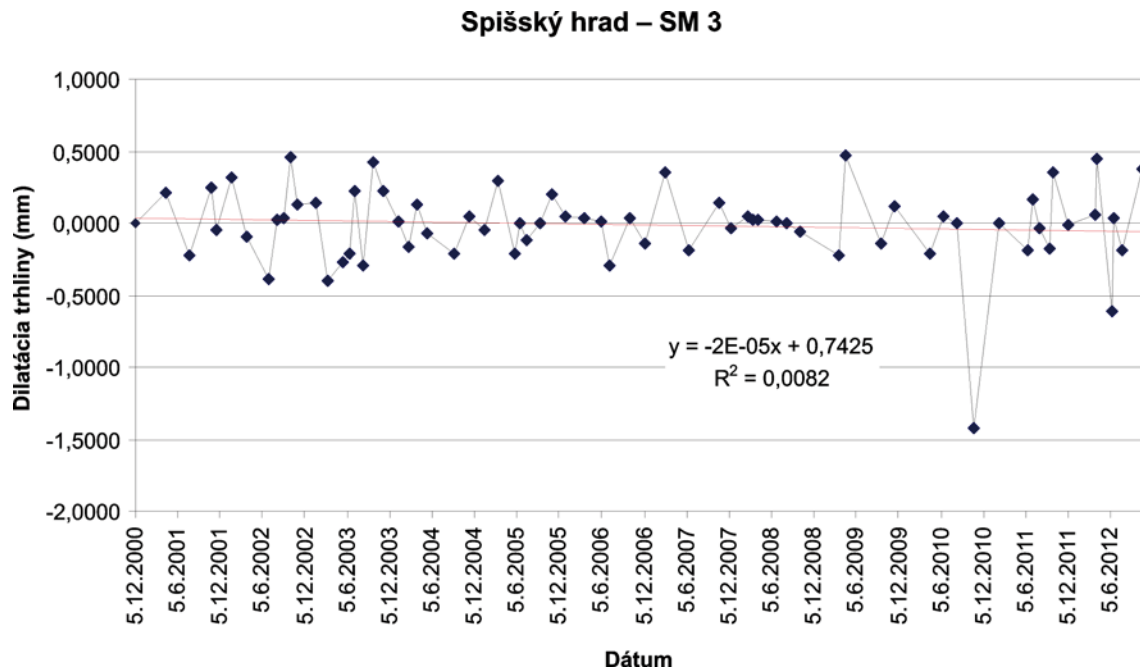
**Obr. 7.** Výsledky meraní pohybu blokov dilatometrom SM3 ( $y$  = regresná rovnica lineárnej trendovej čiary,  $R^2$  = koeficient determinácie).

Výsledky meraní dilatometrom SOMET SM3 do roku 2011 otváranie trhliny nepotvrdili (obr. 7).

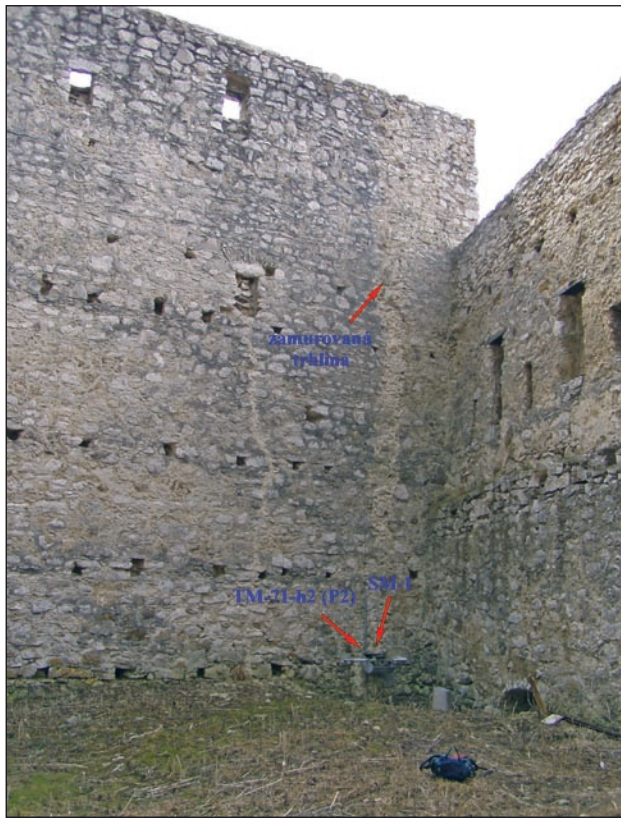
**Obr. 8.** Inštalácia dilatometra TM-71-h2 na zamurovanej trhline priečného múra na II. nádvorí a pozícia stanovišťa SM1.

Obidva dilatometre zaznamenávajú priamo vývoj trhliny v priečnej stene na II. nádvorí, zamurovanej v roku 1994 (obr. 4 a 8), resp. plazivý pohyb podložných travertínových blokov pod stenou. Pôvodný prístroj P2 bol nainštalovaný v roku 1979 priamo v širokej trhline (cca 50 cm)

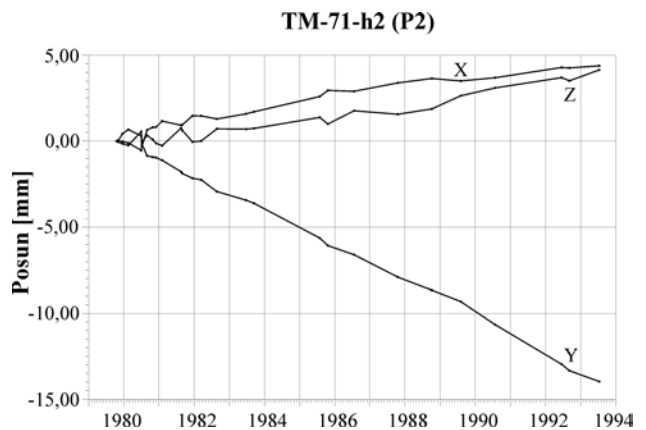
**Obr. 9.** Graf posunu travertínových blokov pozdĺž osí x, y a z zaznamenaný dilatometrom P2 (TM-71-h2) v rokoch 1979 – 1994.

v spodnej časti steny a fungoval do decembra roku 1994, keď bol odmontovaný pre rekonštrukciu hradu. Výsledky 15-ročných meraní (obr. 9) preukázali najväčší pohyb blokov na hrade, ktorý bol interpretovaný ako rozširovanie trhliny (4,5 mm), ľavostranný posun (14 mm) a pokles spodnej časti steny (4 mm). Pohyby rovnakého charakteru platia aj pre obidva travertínové bloky pod stenou. Priestorový pohyb možno interpretovať ako šikmý ľavostranný pokles spodného bloku sprevádzaný súčasne jeho nakláňaním na západ.

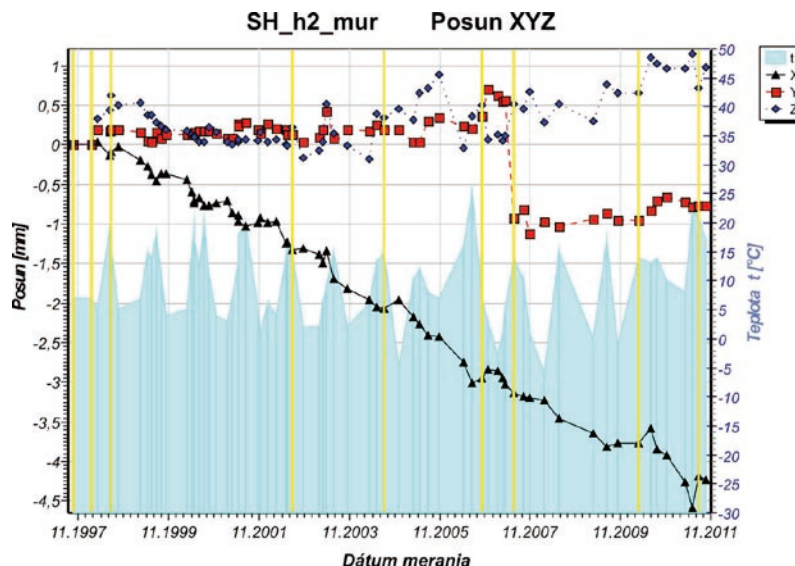
**Obr. 10.** Graf posunu travertínových blokov pozdĺž osí x, y a z zaznamenaný dilatometrom TM-71-h2 (P2) v rokoch 1997 – 2011 (t – teplota v okolí prístroja počas merania, zvislá žltá čiara – prestavenie prístroja).

sa podstatne spomalil a dosiahol len 1,48 mm, podobne aj jej pokles (0,98 mm). Rýchlosť otvárania zamurovanej trhliny (pohyb pozdĺž osi  $x$ ) však zostala v porovnaní s predchádzajúcim obdobím približne rovnaká (celkový posun dosiahol 4,29 mm). Berúc do úvahy výsledky inžinierskogeologického prieskumu realizovaného na hrade (Malgot et al., 1992) a staršiu interpretáciu pohybu blokov na tomto stanovišti (Fussgänger, 1985), možno konštatovať, že pokles spodného bloku a jeho lavostranný posun sa po realizácii II. etapy sanačných prác (1997 – 1998) podstatne spomalil. Trend a rýchlosť otvárania trhliny nasvedčujú tomu, že spodný blok sa nakláňa smerom na západ.

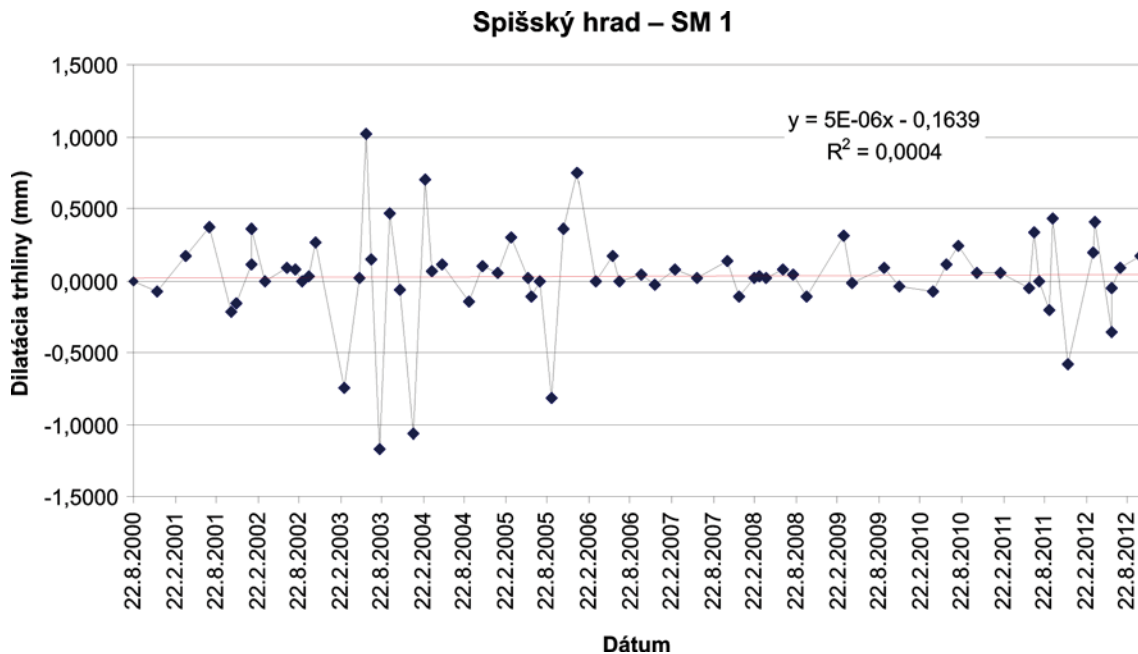
**Obr. 11.** Výsledky meraní pohybu blokov dilatometrom SM1 na Spišskom hrade.

Dilatometrom SOMET SM1 bolo pomalé otváranie trhliny potvrdené (obr. 11).

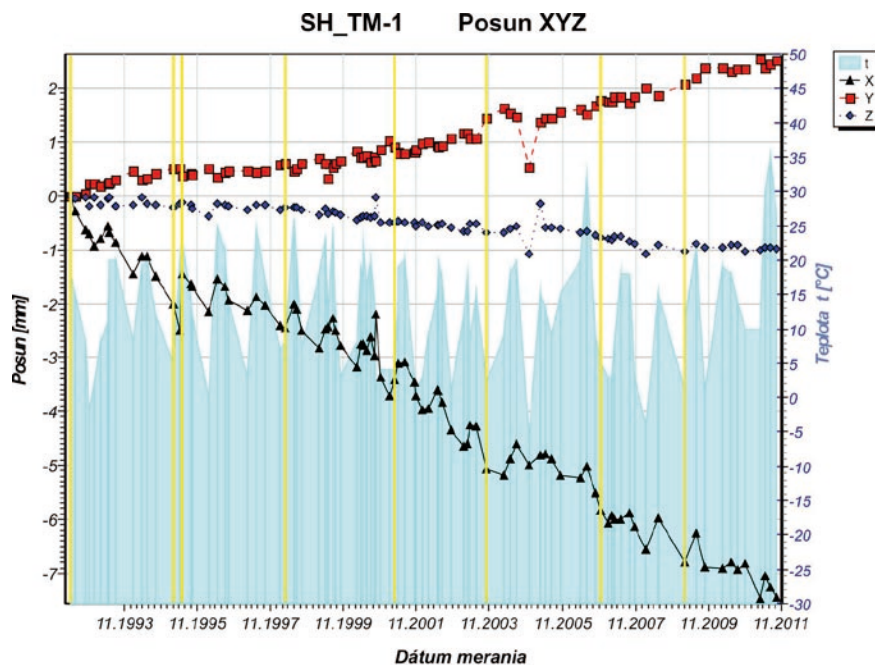
Obr. 12. Graf posunu travertínových blokov pozdĺž osí  $x$ ,  $y$  a  $z$  zaznamenaný dilatometrom TM-71-1.

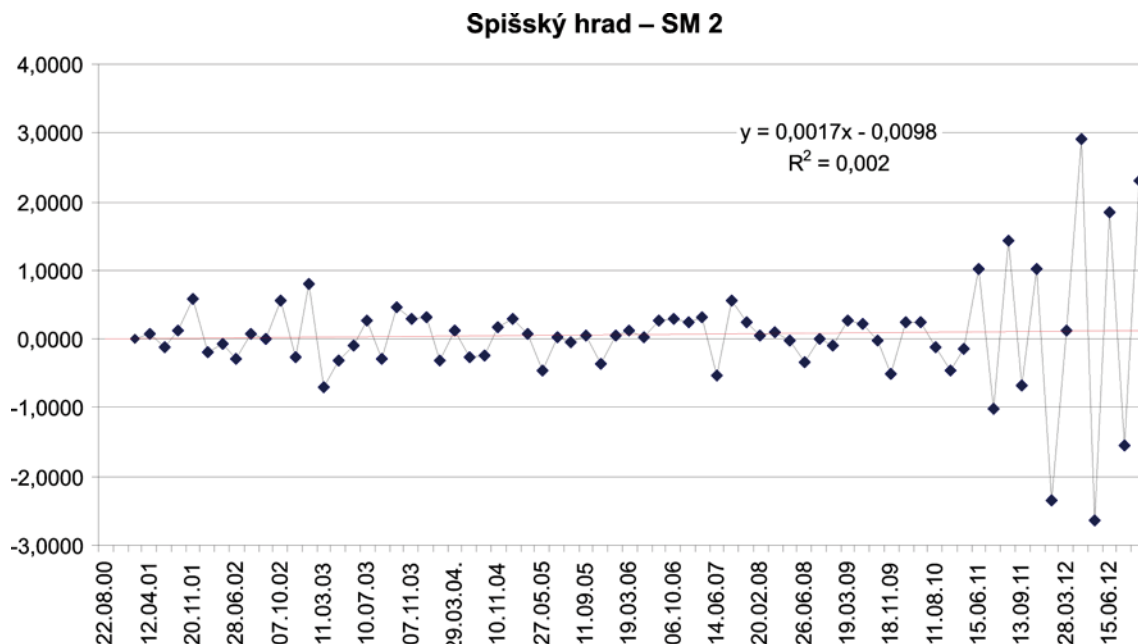
Dilatometrom SOMET SM2 bolo tiež potvrdené pomalé otváranie trhliny (obr. 13).

**Obr. 13.** Výsledky meraní pohybu blokov dilatometrom SM2 na Spišskom hrade.

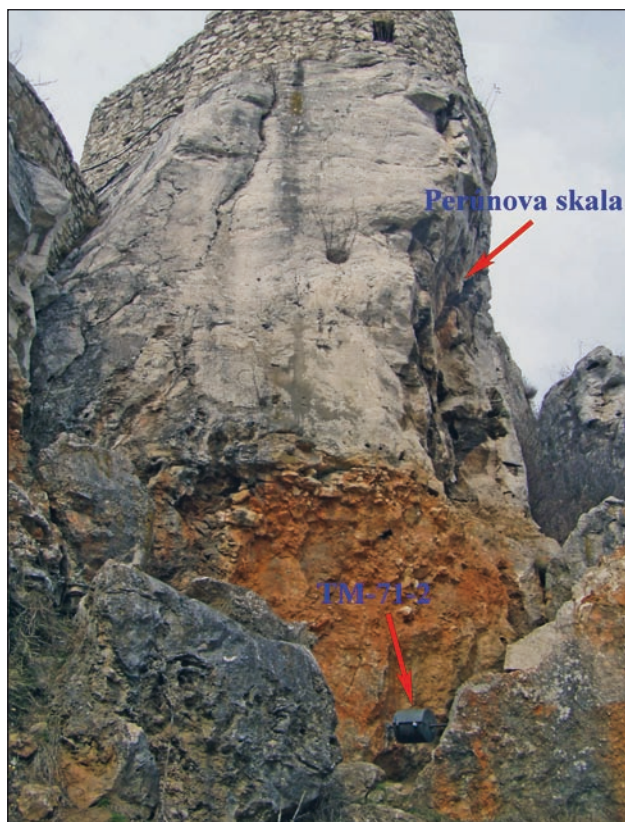
Prístroj bol inštalovaný v trhlíne pod Perúnovou skalou, presnejšie pri vchode do Podhradskej jaskyne, ktorý sa nachádza na východnej strane hradu (obr. 4 a 14). Spodný (okrajový) travertínový blok je podopretý pod ním stojacim blokom, resp. priečnou murovanou stenou, ktorá je na ňom postavená. Merania od roku 1992 preukazujú výrazný pohyb obidvoch monitorovaných blokov, a to vo všetkých troch osiach  $x$ ,  $y$ ,  $z$  (obr. 15). Do konca roku 2011 bol zistený celkový posun presahujúci 5,2 mm (5,22 až 5,64 m). V priestore to znamená nakláňanie Perúnovej skaly (zužovanie trhliny), jej pokles do Podhradskej jaskyne a súčasne rotáciu doprava (lavostranný šmykový posun). Do konca roku 2000 sa nad vchodom do jaskyne nachádzal veľký travertínový balvan. Balvan tvoril prirodzenú oporu Perúnovej skaly, spomaľoval jej klesanie a zároveň prenášal časť hmotnosti na vrchnú časť rekonštruovanej murovanej steny. Dlhodobým tlakovým pôsobením došlo k vzniku deformácií v murovanej stene. Na zastavenie deštrukčných účinkov balvana na túto stenu bolo navrhnuté jeho odstránenie, a to použitím trhavy. Pred samotným odstrelom bolo nevyhnutné dočasne odinštalovať dilatometer, ktorý by mohol byť poškodený. Po odstrel balvana došlo k náhlemu poklesu Perúnovej skaly asi o 1,5 cm, čo sa prejavilo poklesom ľavej konzoly prístroja (obr. 16). Po jej oprave bol dilatometer 19. 12. 2000 opäť nainštalovaný. Z priebehu posunov pozdĺž osi  $x$  je zrejme (obr. 15), že po odstránení balvana došlo k zrýchleniu otvárania trhliny, t. j. k poklesu Perúnovej skaly. Z tohto

**Obr. 14.** Inštalácia dilatometra TM-71-2 v trhline pod Perúnovou skalou (vchod do Podhradskej jaskyne).

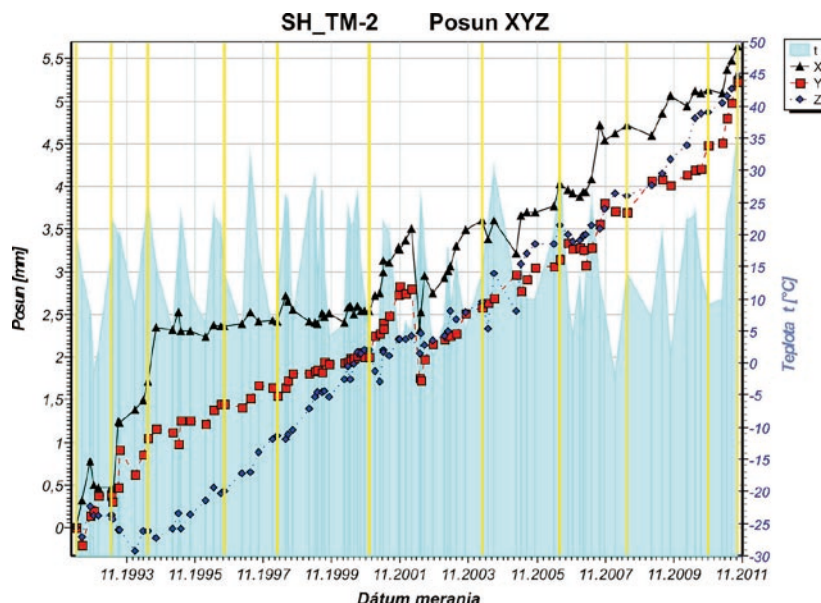
Obr. 15. Graf posunu travertínových blokov pozdĺž osí x, y a z zaznamenaný dilatometrom TM-71-2.

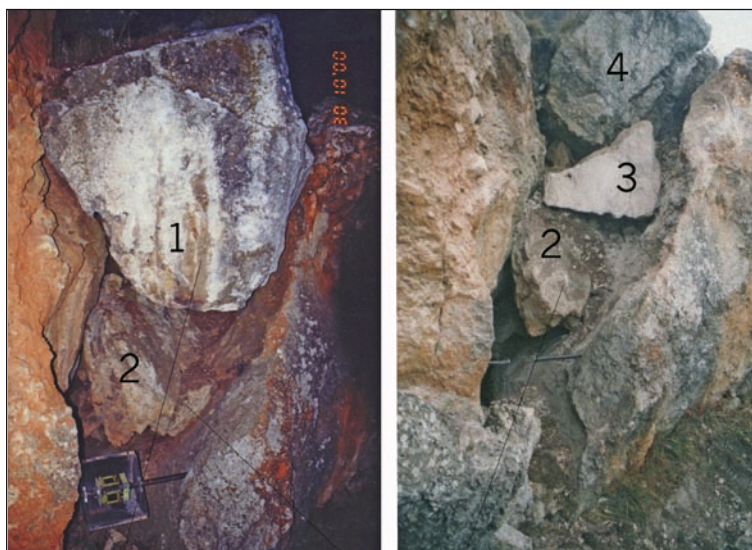
Obr. 16. Stanovište dilatometra TM-71-2 pod Perúnovou skalou: prístroj pred odstreľom balvana (1) v roku 2000 (vľavo), situácia po odinštalovaní prístroja, následnom odstrele a rozpade balvana na menšie kusy (3 a 4).

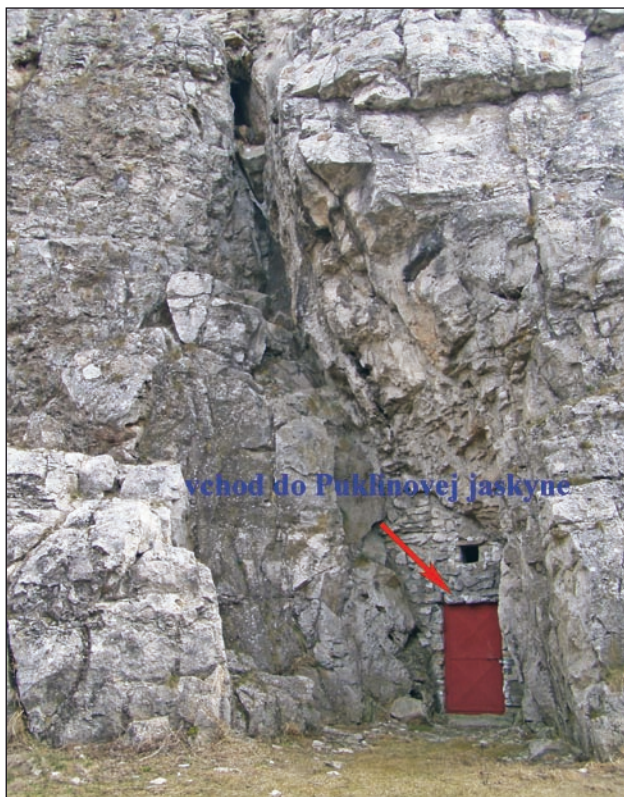
Merania v Puklinovej jaskyni (obr. 4 a 17) začali v októbri roku 2003. Dilatometer bol nainštalovaný v širokej (cca 1,9 m) trhline, ktorá sa nachádza v najspodnejšej časti dvoch mohutných travertínových blokov. Doterajšie výsledky preukázali rozdielny pohyb v smere jednotlivých osí (obr. 18). Jednoznačný je trend pomalého otvárania trhliny, ktoré koncom roku 2011 dosiahlo cca 0,2 mm. Počiatkový rýchly a významný pokles jedného z blokov, ktorý dosiahol do konca roku 2005 hodnotu 2,48 mm, sa spomalil a od polovice roku 2006 dokonca zmenil na malý zdvih. Takýto vývoj by sa dal vysvetliť rozdielnou zmenou plasticity podložných zvetraných flyšových ílovcov (ílov) pod blokmi. Výrazný, ale krátkodobý (do konca roku 2004) bol šmykový pohyb pozdĺž trhliny. Pri hodnote posunu 1,76 mm sa pohyb ustálil a pretrváva do súčasnosti.

**Obr. 17.** Vchod do Puklinovej jaskyne (TM-71-jaskyňa je na inštalovaný vnútri jaskyne).

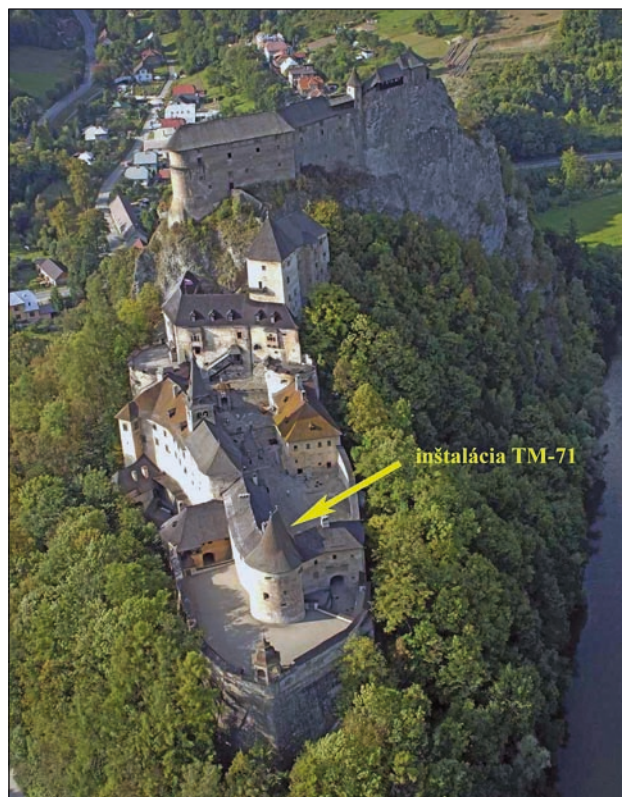
**Obr. 19.** Pozícia dilatometra TM-71 (starý typ) na Oravskom hrade.

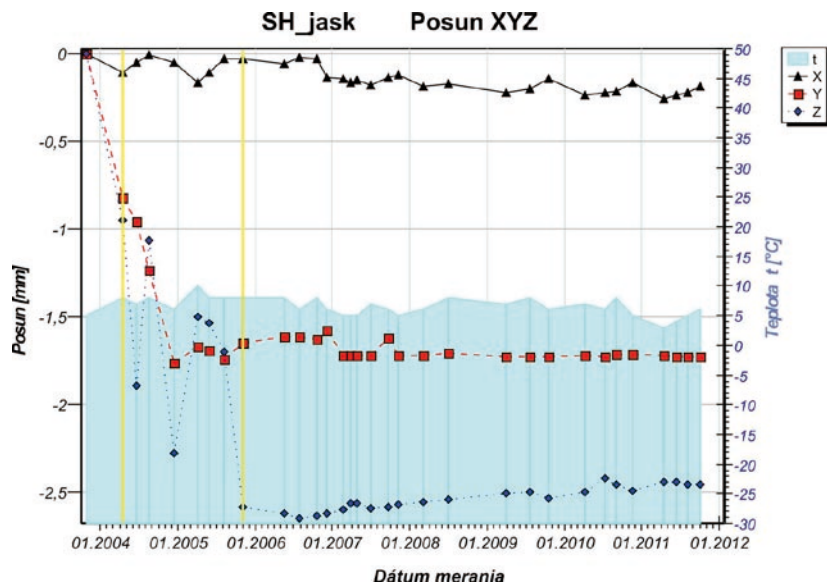
**Obr. 18.** Graf posunu travertínových blokov pozdĺž osí x, y a z zaznamenaný dilatometrom TM-71-jaskyňa.

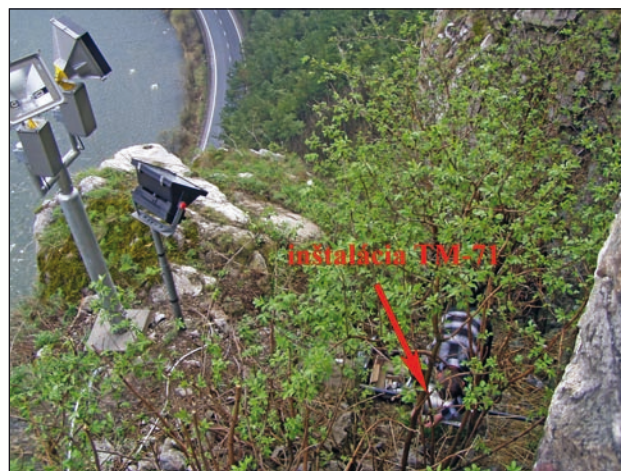
Obr. 21. Pozícia dilatometra TM-71 v trhline pod kaplnkou hradu Strečno.

1996 nainštalovaný dilatometer TM-71. Hlavným cieľom monitoringu bolo zistenie dlhodobej účinnosti starších sanačných opatrení, resp. vývoja deformácií okrajového bloku ohraničeného trhlinou.

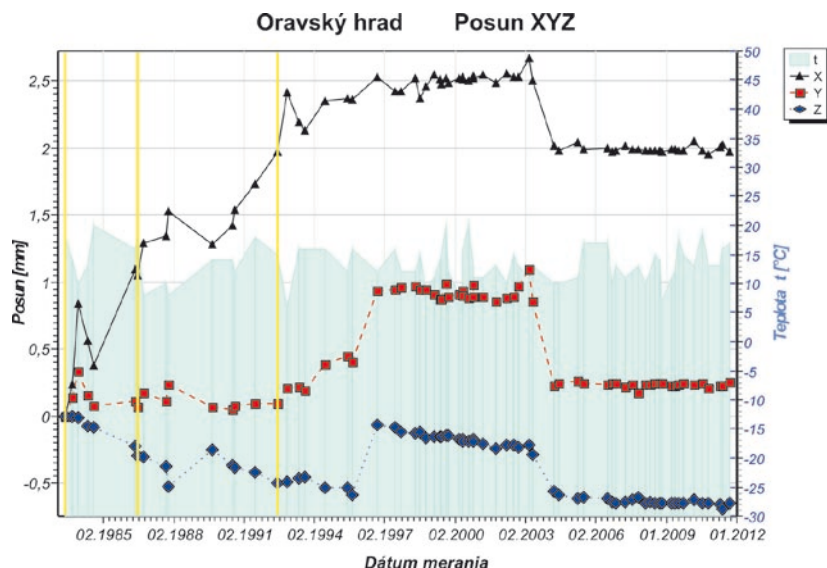
údaje z prístroja odčítavané 1 – 6 x ročne. Získané výsledky preukázali, že posuny na meranej trhline nepresiahli 3 mm (obr. 20). Z obrázku je zrejmé, že s výnimkou začiatku roka 2003, keď nastal výrazný posun vo všetkých 3 osiach, a to

v rozsahu 0,35 – 0,87 mm, sa porušovanie podzákladia a obvodového muriva minimalizovalo. Napriek malému poklesávaniu (od roku 1995) a šmykovému pohybu (1995 až 2003) možno považovať sanačné práce realizované

Obr. 20. Graf posunu blokov pozdĺž osí x, y a z zaznamenaný dilatometrom TM-71 na Oravskom hrade.

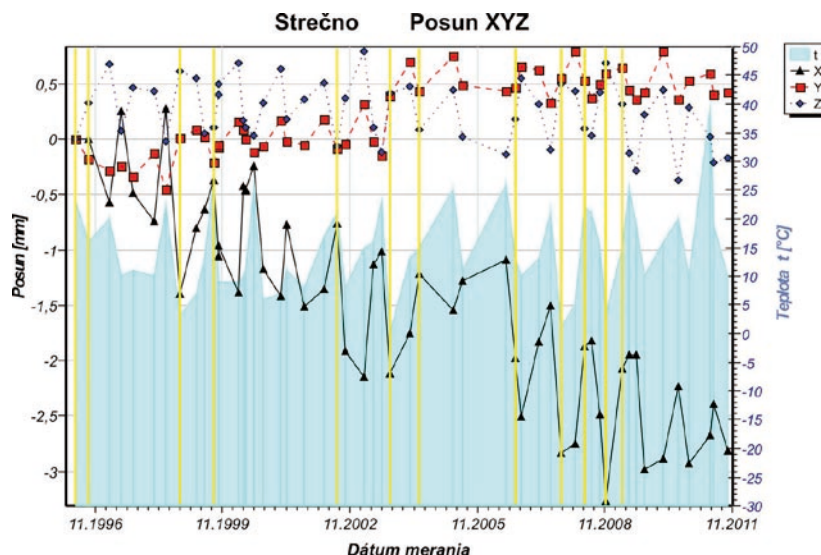
Výsledky monitorovania do roku 2011 preukázali jasný trend progresívneho rozširovania trhliny, t. j. pohyb v smere osi x (obr. 22). Napriek kolísaniu hodnôt spôsobenému sezónnymi zmenami teploty celkové otvorenie trhliny dosiahlo 2,82 mm (prepočítaná stredná hodnota), čo predstavuje priemerný ročný posun 0,18 mm. Toto zistenie naznačuje, že účinnosť kotiev spevňujúcich skalný previs sa od ich realizácie znížila do takej miery, že nestačia prenášať napätia vyvolávané jeho tiažou. Celkový pokles skalného bloku dosiahol 0,17 mm. Hoci je pokles minimálny, je zreteľný (obr. 22). Posun v smere osi y (šmykový pohyb pozdĺž trhliny) je zanedbateľný.

Obr. 22. Graf posunu blokov pozdĺž osí x, y a z zaznamenaný dilatometrom TM-71 na hrade Strečno.

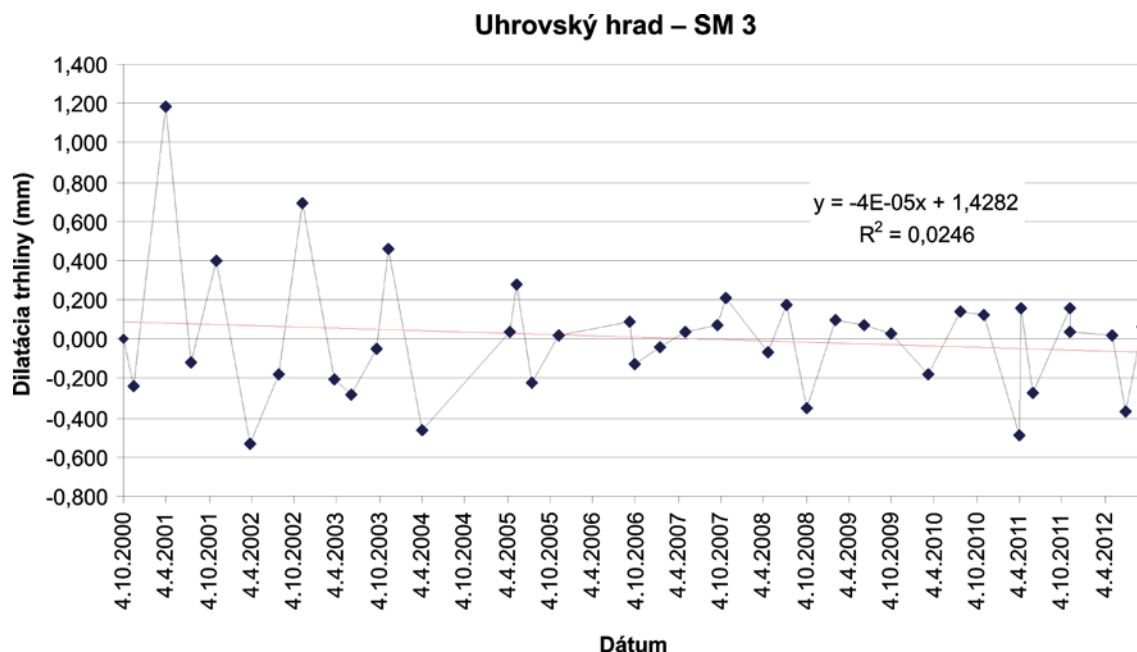
Merania na všetkých troch stanovištiach potvrdzujú pomalé zatváranie trhliny a jej spojitost s kaplnkou. Najvyššia hodnota posunu (0,157 mm) bola zaznamenaná na stanovišti SM3 (obr. 24).

Obr. 24. Diagram posunov zistených dilatometrom SM3 v trhline pod kaplnkou na hrade Uhrovec.

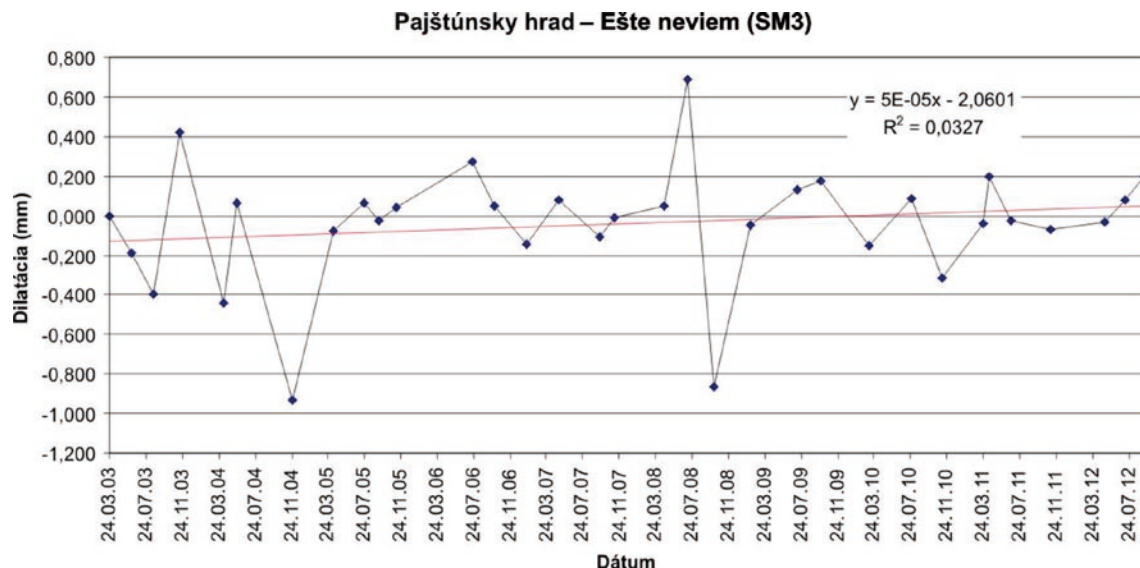
Na všetkých stanovištiach sa prejavuje výrazná oscilácia pohybov, ktoré pravdepodobne odrážajú extrémne teplotné alebo zrážkové výkyvy. Interval maximálnych hodnôt posunov sa pohyboval v rozmedzí 0,42 – 0,95 mm. Trendy pohybov v troch prípadoch potvrdili pozvoľné otváranie trhliny (SM2 – SM4), v troch jej zatváranie (SM1, SM5, SM6). Najvýraznejší trend rozširovania trhliny je dokumentovaný na stanovišti SM3, kde celkový pohyb dosiahol 0,266 mm (obr. 26).

**Obr. 26.** Diagram posunov zistených dilatometrom SM3 v trhline nazvanej Ešte neviem (hrad Pajštún).

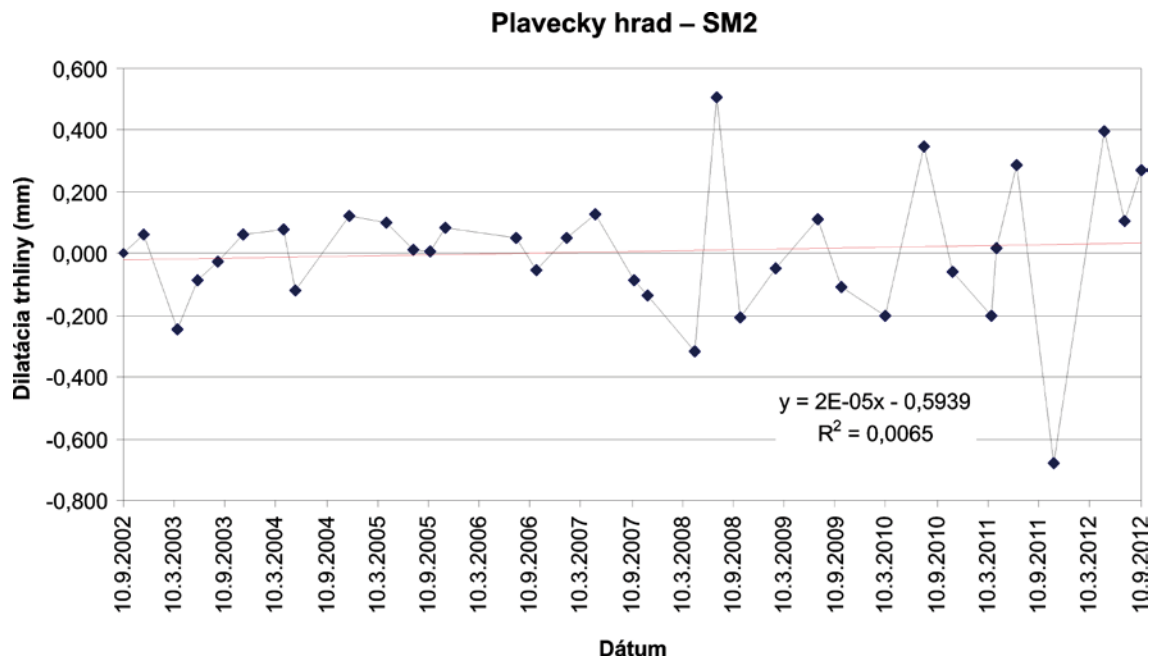
V roku 2002 boli na vybratých ťahových trhlinách na hrade zriadené dve monitorovacie stanovišťa, v roku 2004 tretie (obr. 27). Vo všetkých troch prípadoch sa meraniami potvrdil trend slabého rozširovania monitorovaných trhlín. Oscilácia pohybov odráža kolísanie teplôt. Výrazné pohyby sa často vyskytujú v prechodných ročných obdobiach, t. j. na jeseň a na jar. Maximálne rozšírenie monitorovanej trhliny (0,054 mm) bolo zistené na stanovišti SM2 (obr. 28).

**Obr. 28.** Diagram posunov zistených dilatometrom SM2 na Plaveckom hrade.

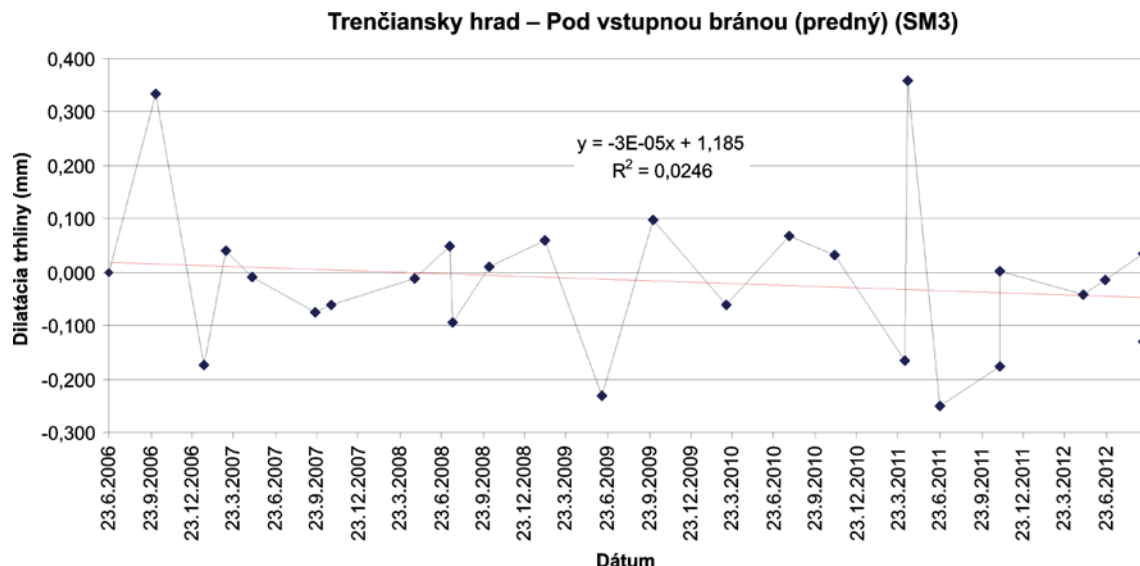
**Obr. 30.** Diagram posunov zistených dilatometrom SM3 (Pod vstupnou bránou – predný) na Trenčianskom hrade.
