## Skalné zrútenie pri Podbieli ako dôsledok rozvoľňovania tektonicky porušeného masívu

MILAN SLIVOVSKÝ\*

### Rock fall near Podbiel Due to loosening of tectonically dislocated rock mass (NW part of Slovakia)

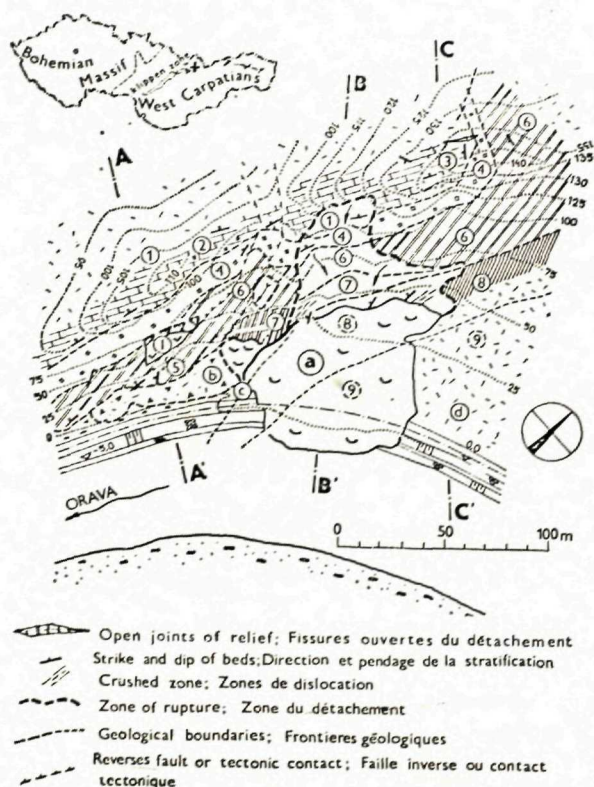
Obr. 1. Geologická situácia skalného zrútenia (M. Sli-vovský 1975 s použitím údajov D. Andrusova 1959)

Jeho vrchnú časť budujú liasové horniny (škvritné vápence, slieňovce, rádiolaritové a krinoidové vápence), v stredných a nižších častiach sú dogersko-malmské a kriedové horniny; hľuznaté rohovcové vápence, rádiolaritové jaspisy, slieňovce, vápence typu Biancone a bridličnaté slieňovce (obr. 1 a 2). Pri úpätí steny pod svahovými sedimentmi sú senónske pieskovce a zlepenice, ktoré prechádzajú pod náplavy Oravy. Smer vrstiev je rovnobežný až kolmý na stenu v sklonoch 15 až 80° so zapadanim do steny. Vo vyšších častiach steny prevláda sklon menší ako 30°. Hydrogeologický režim bradla je chudobný na súvislé horizonty podzemnej vody (bez krasového fenoménu), s výnimkou puklinovej vody vadózneho pôvodu, ktorá cirkuluje v zóne povrchového zvetrania a rozvoľnenia masívu. Napriek tomu sú v čase jarného topenia sa snehu, resp. po súvislejších dažďových cykloch faktorom, ktorý negatívne spolupôsobí pri porušovaní stability rozvoľnených častí steny.

Fig. 1. Geological lay-out of the rock fall

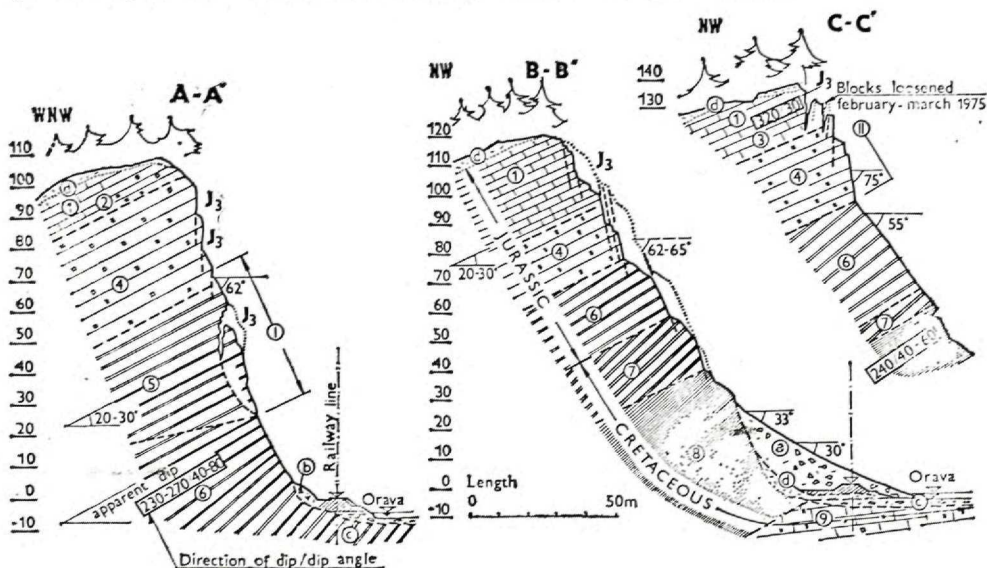
Obr. 2. Geologické rezy

I, II — potenciálne časti na skalnej stene,

Fig. 2. Geological cross sections: I, II — potential parts on the rock face, J<sub>3</sub> — joints of relief, detail for section C — C in Fig. 3.

b) Určujúcou diskontinuitou pre stabilitu sú pukliny konformné so stenou (J<sub>3</sub>) v sklone 60 až 90° zapadajúce po stenu, ako aj do steny, zasahujúce až 30 m do jej okraja. Sú väčšinou tektonického pôvodu. Umožňujú rozvoľňovanie masívu. Na obr. 2 v reze A—A je blok s otvorenou puklinou šírky až 3 m (v roku 1974 iba 1,5 m).

- c) Treba zdôrazniť odľahčenie bradla vertikálnym eróznym účinkom Oravy až do výšky 140 m.
- d) Za významnú príčinu zrútenia v roku 1975 treba pokladať likvidáciu uvoľneného bloku v stene (okolo 6000 m<sup>3</sup>), vzdialeného asi 60 m od odtrhovej oblasti skalného zrútenia (blok I na obr. 2, rez A — A). Aby sa zabezpečila

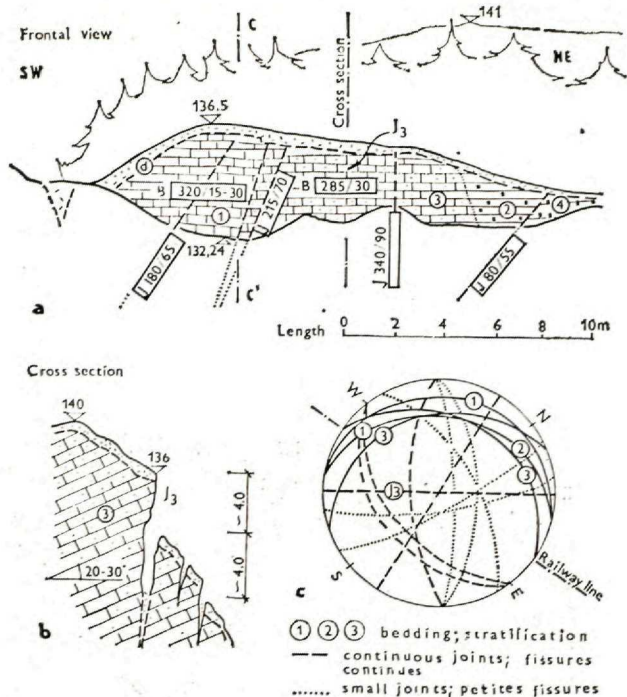
Obr. 3. Puklina z odľahčenia masívu  
a — pohľad, b — priečný rez, c — stereodiagram  
Fig. 3. Joint from the relief of the rock mass  
a — view, b — cross section, c — stereodiagram

„malé“ pukliny. V reze C—C' na obr. 2 a na obr. 3a, b je detail ďalšej veľkej otvorenej pukliny v hornej časti steny so zaklesnutými blokmi a dogersko-malmských hornín. Je mimo odtrhovej oblasti, takže jej rozbor je na analýzu zrútenia inštruktívny.

Poklesnutie blokov pod ňou s amplitúdou 4 až 5 m vytvára štruktúru stupňovitého poklesu eróznej hrany. Z hľadiska morfológie je tu analógia s rozpadom horských hrebeňov (Bergzereissung). V hornej časti steny sa v tvrdých rádiolaritových a hľuznatých vápencoch vytvorili previsy. Mechanizmus gravitačného porušovania prebieha tak, že sa pukliny z odľahčenia masívu najprv pootvorí a bloky sa čiastočne pootočia. Na stene sa vytvára potenciálny stav, v ktorom sa využíva rezerva šmykového odporu a zazubenia blokov na ich báze. Ak zaklinenie, resp. odpor v odtrhnutí nie je dostatočný, bloky sa ušmyknú alebo preklopia a zrúti.

pukliny v rámci lavíc kompetentných vrstiev v dvoch vzájomne kolmých systémoch v strmých sklonoch na vrstvitost; pukliny v rámci súvrství (priebežné). Na smer vrstiev sú konformné alebo šikmé až kolmé. Niektoré z nich sú konformné s povrchom steny („J<sub>3</sub>“ na obr. 3a, b, c).

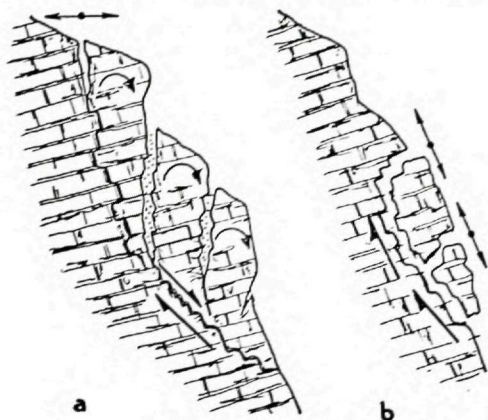
Obr. 4. Mechanizmus porušovania skalnej steny

Z fenomenologického a štruktúrneho rozboru skalné zrútenie nastalo odtrhnutím previsov (Griffithovo porušenie) a rotáciou uvoľnených blokov a čiastočne ich ušmyknutím (obr. 4).

a — odtrhnutím a rotáciou, príp. ušmyknutím, b — odtrhnutím a ušmyknutím.  
Fig. 4. Mechanism of the rock-face failure  
a — rupture with rotation or shearing,  
b — rupture with shearing.
