*Mineralia slov.*  
19 (1987), 6, 541—551

## Vplyv urbanizácie a inej inžinierskej činnosti na chovanie spraší

JÁN ŠAJGALÍK

### Influence of urban development and other engineering activities on the behaviour of loess

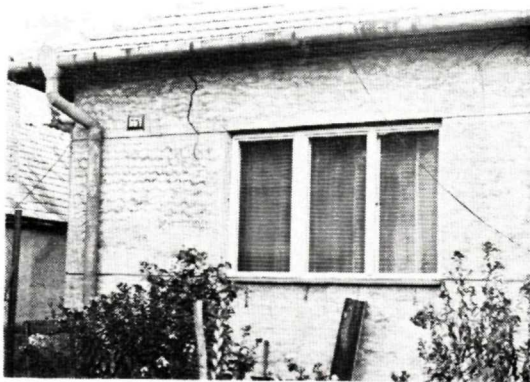
Obr. 1. Novostavba v Brestovanoch porušená zrážkovou vodou, ktorá z vyššie položených svahov priteká do podzákladia

Fig. 1. New building in Brestovany village damaged by precipitation water infiltration into the subsoil from higher occurring slopes

S haváriami vyvolanými touto príčinou sme sa stretli v Koplotovciach v okrese Trnava, kde v podstate na novostavbách boli poškodené nielen obvodové múry, ale aj vnútorné priečky, ktoré boli pootočené a popraskané, hoci objekty sa niekoľkokrát opravovali. Snaha sanovať budovy bola márna, pretože po každom výdatnejšom daždi sa deformácie obnovili. Obdobné poruchy sme sledovali aj v Brestovanoch (obr. 1) a v Dolnej Krupej.

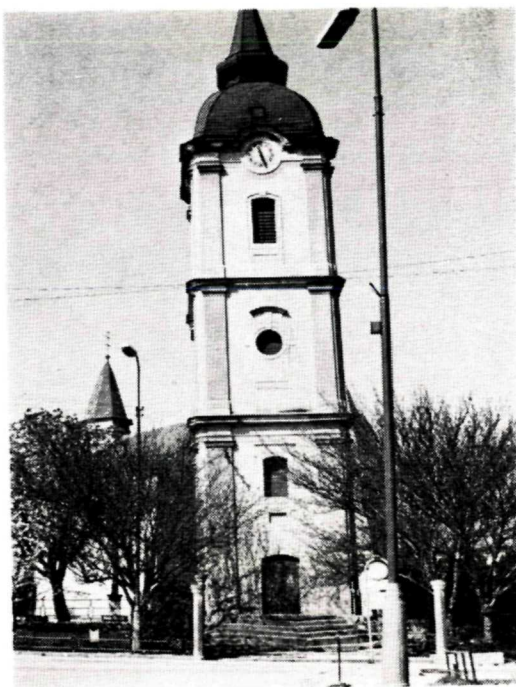
Obr. 2. „Šikmá veža“ vo Vrbovom. Zvonica postavená r. 1835 sa začala nakláňať r. 1930 v dôsledku rôznych rekonštrukčných a prístavbových prác. Aj po sanačných opatreniach pohyby neprestali, čo môžeme vidieť aj na polámaných schodoch

Fig. 2. „Leaning tower“ in Vrbové town. Bell tower erected in 1835 began to incline from 1930 due to several reconstructions and additional constructions. Even after expensive protective measurements the movements did not cease what is visible on the cracked stairs

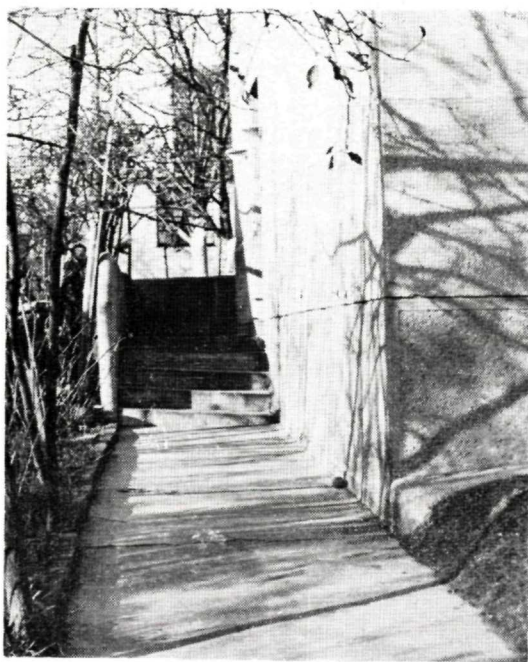
odvodnení stavebnej jamy deformácie na kaštieli neprestali. V súčasnosti je obvodové murivo husto popretkávané puklinami a na mnohých miestach je väzba tehál rozostúpená. Markantný príklad porúch tohto charakteru môžeme uviesť z Bábu a z iných lokalít. Aj pri hĺbení rýh pre vodovodné potrubia, ktoré sú dlho vystavené účinkom zrážkovej vody, dochádza k takýmto deštrukciám. Mohli sme ich pozorovať vo Vrbovom po celej dĺžke ulice J. Šandora alebo v obciach Zavar (obr. 3) a Chtelnica.

Obr. 3. Naklonené obvodové murivo, chodník a schodíky na obytnom dome v Zavare

Lig. 3. Inclined peripheral walls, footway and stairs on residential house in Zavar village

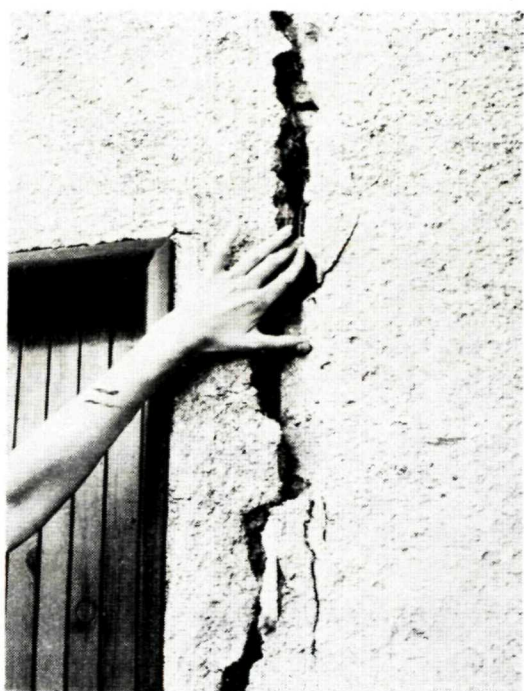
Obr. 4. Široké pukliny na obytnom dome vo Vrbovom vyvolali asanáciu objektu

Fig. 4. Broad cracks in residential house in Vrbové caused its asanation

Najviac porúch tohto typu sa zaznamenalo vo Vrbovom (obr. 4). Spolupôsobením vody, otrasov a podzemných priestorov vznikli na námestí Slobody na obcho-  
de s textilom i na ďalších objektoch až 5 cm široké trhliny. Na ulici Februárového víťazstva je v neobývateľnom stave predajňa Trikoty s puklinami širokými až 10 cm.

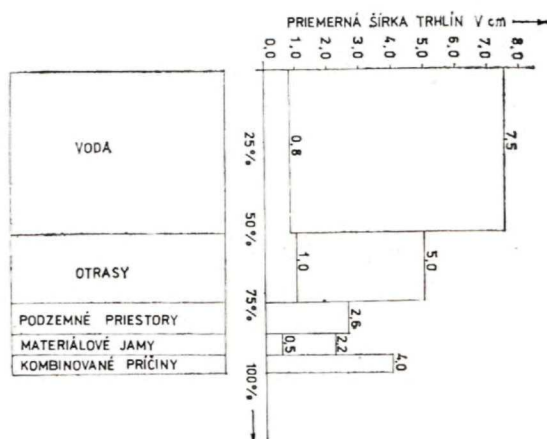
Z diagramov na obr. 5 a 6 vidno, akou mierou sa na štruktúrnom kolapse spráši podieľa voda. Minimálnu, maximálnu a priemernú šírku trhlín sme vyniesli na obr. 7 a 8.

Z oboch obrázkov vidno, že najväčšie deštrukcie spôsobuje havária vodovodného, resp. kanalizačného potrubia (d). Otrasy spôsobujú na budovách až 6 cm široké trhliny. Ostatné faktory zapríčiňujú trhliny menších rozmerov.

Obr. 5. Závislosť šírky puklín od príčiny deformácie (Nitrianska pahorkatina)

Fig. 5. Relation between crack width and its cause (Nitrianska pahorkatina hilly country)

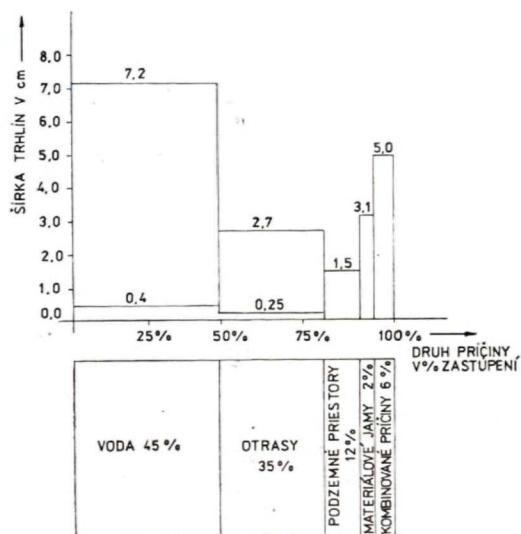
Obr. 6. Závislosť šírky puklín od príčiny deformácie (Trnavská pahorkatina)

Fig. 6. Relation between crack width and its cause (Trnavská pahorkatina hilly country)

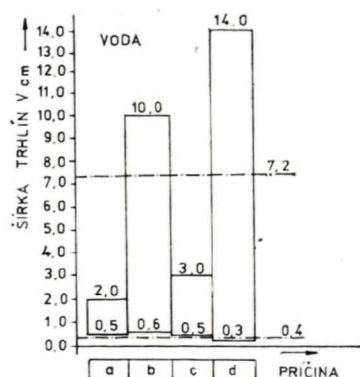
Obr. 7. Výsledky meraní porúch spôsobených vodou (Trnavská pahorkatina)

Fig. 7. Results of failure measurements caused by the action of water (Trnavská pahorkatina hilly country)

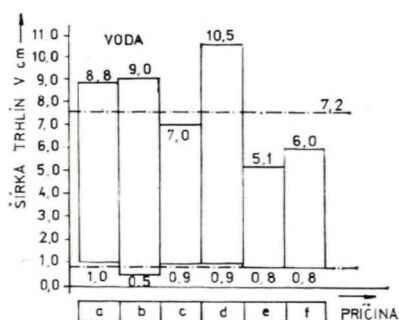
Obr. 8. Výsledky meraní porúch spôsobených vodou (Nitrianska pahorkatina)

Fig. 8. Results of failure measurements caused by the action of water (Nitrianska pahorkatina hilly country)
