## Prieskumno-sanačné práce na lokalite Radvaň nad Laborcom

### Exploration-rescue works on the Radvaň nad Laborcom locality, Eastern Slovakia

In autumn 1984 a mass movement took place in the area of Radvaň nad Laborcom, which caused, besides the devastation of agricultural land, serious problems for the construction of wood tip. This movement originated in clayey-debris deluvial sediments laying on the Paleogene beds of the Magura Flysch. Results of the analysis of this mass movement origin have enabled to know the mechanism of its chronological and spatial development, to determine causes of the origin of movements and to suggest rescue safeguards for stabilization of the slope.

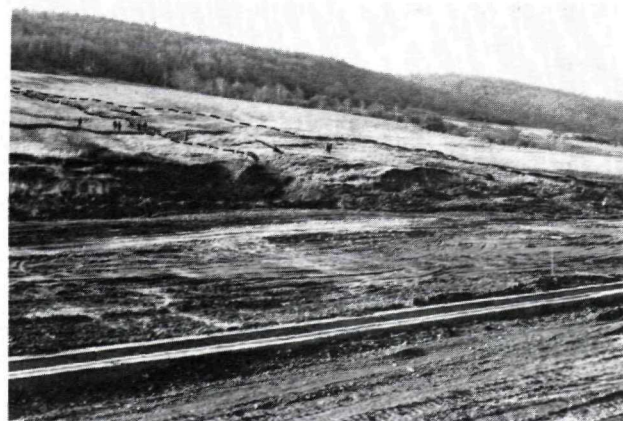
Obr. 2. Celkový pohľad na prúdový zosuv v Radvani nad Laborcom. Zreteľne vidno umelý zárez vo svahu a znehodnotenie splánírovanej plochy budovanej skládky dreva čelom zosuvu. Stav 28. 11. 1984.

Fig. 2. A comprehensive view on the flow-type slide in Radvaň nad Laborcom. Artificial side-hill cut and impairing flushed plane of constructed wood tip by the front of the landslide are distinctly visible. Situation from 28th November, 1984.

Za hlavný faktor vzniku prúdového zosuvu (v zmysle Fussgänger et al., 1982) považujeme podkopanie päty svahu na začiatku zemných prác na výstavbe skládky v lete 1983. Spúšťacím mechanizmom boli vysoké zrážky v septembri 1984 (obr. 3). V októbri došlo k vytlačeniu čela zosuvu a postupnému pohybu hmôt vo vyšších častiach svahu. Dôležitú úlohu zohrali i ďalšie prírodné faktory, ako vztlakové účinky podzemnej vody v oblasti šmykových plôch, prevlhčenie svahových sedimentov, zmena vlastností hornín a prítlačenie svahu nadmerným množstvom vody. K urýchleniu pohybov prispelo i čiastočné odťaženie hmôt z čela zosuvu.

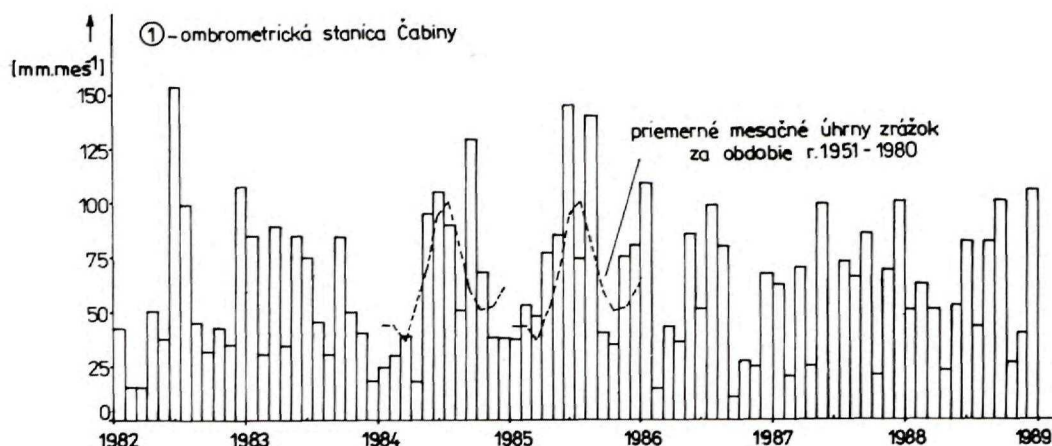
Obr. 3. Mesačné úhrny zrážok na obdobie r. 1982—1988 z ombrometrickej stanice Čabiny (podľa údajov SHMÚ — pobočka Košice).  
Fig. 3. Total monthly precipitation for the period 1982—1988 from the Čabiny ombrometric station (according to data of the SHMÚ — the Košice office).

Záujmové územie môžeme v zmysle Končeka in Mazúr et al. (1980) zaradiť do teplej oblasti, mierne vlhkej podoblasti, teplého a mierne vlhkého okrsku s chladnou zimou. Priemerný ročný úhrn zrážok za obdobie r. 1901—1980 zo stanice Čabiny (obr. 1) dosahuje 740 mm (podľa údajov SHMÚ Košice). Z obr. 3 je zrejmé, že mesačný úhrn zrážok v blízkosti Radvane tesne pred vznikom svahovej deformácie (t. j. v septembri 1984) dosiahol 2,1-násobok tridsaťročného priemeru (1951—1980). Vysoké hodnoty zrážok boli zaznamenané aj v období jej hlavnej aktivity v lete 1985.

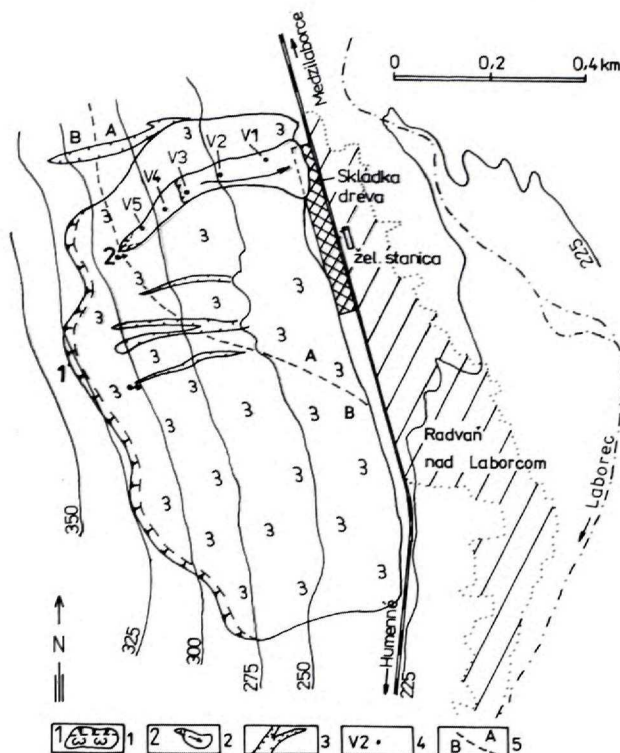
Obr. 4. Celková pozícia zosuvov na západnom okraji obce Radvaň nad Laborcom. 1 — zosuv potenciálny, plošný, 2 — zosuv prúdový, aktívny, 3 — erózna ryha, 4 — realizovaný vrt, 5 — hranica medzi belovežskými (A) a zlínskymi vrstvami (B).

Fig. 4. The total position of landslides at the western edge of the village of Radvaň nad Laborcom. 1 — areal slide, potential, 2 — flow-type slide, active, 3 — erosion gully, 4 — realized borehole, 5 — boundary between the Belovež Member (A) and the Zlín Member (B).

Výsledky vrtného prieskumu (vrty V1—V5, obr. 4) preukázali existenciu niekoľkých nesúvislých hladín podzemnej vody, ktoré patria niekoľkým „kvázi-šošovkám“. Hladina vody v nich je mierne napätá. Hladina vody vo väčšine vrtov vystúpila z hĺbky 2,2—2,5 m pod terénom v čase vrtania (jún 1985) až na úroveň terénu (júl 1985).

existujú dve svahové deformácie (obr. 4). V zmysle Nemčoka et al. (1974) ich zaraďujeme do skupiny zosúvania a klasifikujeme ako zosuvy.

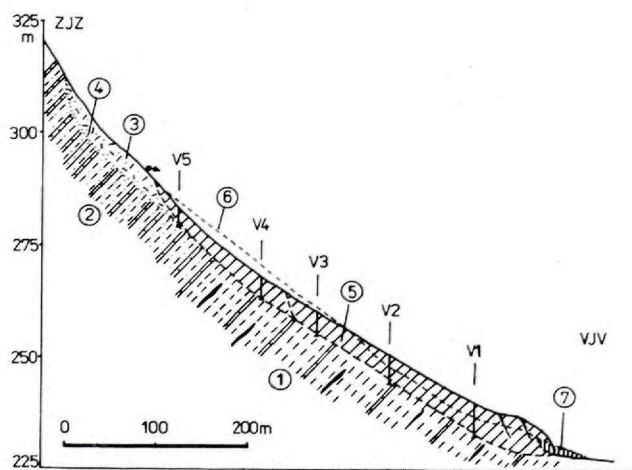
Geologicko-tektonická pozícia uvedených súvrství (obr. 5) vytvára priaznivú štruktúru pre vznik svahových deformácií. V dôsledku tektonického porušenia a silného zvetrania hornín paleogénnych súvrství upadajúcich do svahu vznikla vhodná povrchová štruktúra pre vznik deformácie. V oblasti flyšu je to pomerne rozšírený typ geologickej štruktúry vhodnej pre vznik svahových pohybov (Nemček, 1982).

Obr. 5. Inžinierskogeologický pozdĺžny rez zosuvným svahom v Radvaň nad Laborcom. 1 — belovežské vrstvy — drobnorýtmický flyš s výraznou prevahou ílovcov nad pieskovecami, 2 — zlínske vrstvy — flyšové súvrstvie, striedanie ílovcov s pieskovecami, 3 — deluviálne, ílovito-úlomkovité sedimenty, 4 — šmyková plocha potenciálneho plošného zosuvu, 5 — teleso prúdového zosuvu, 6 — pôvodný reliéf, 7 — umelý odrez v pôvodnom svahu.

Fig. 5. Engineering geological lengthwise section through moving slope in Radvaň nad Laborcom. 1 — the Belovež Member — thin rhythmic flysch with overwhelming claystones to sandstones, 2 — the Zlín Member — flysch, alternation of claystones and sandstones, 3 — deluvial, clayey-debris sediments, 4 — slide surface of the potential areal slide, 5 — the body of flow-type slide, 6 — original relief, 7 — artificial side-hill cut in the original slope.

Pri analýze podmienok vzniku a vývoja zosuvu treba poukázať na priaznivú geologickú štruktúru (obr. 5). V oblasti odlučnej steny sa nachádzajú tzv. pestré íly a ílovce, ktoré pri styku s vodou zhoršujú svoje vlastnosti (mäkká konzistencia a nízka pevnosť). Na ich výskyty sa viaže veľký počet zosuvov aj na styku bradlového mezozoika so severným bradlovým paleogénom alebo severného bradlového paleogénu s horninami magurského flyšu.

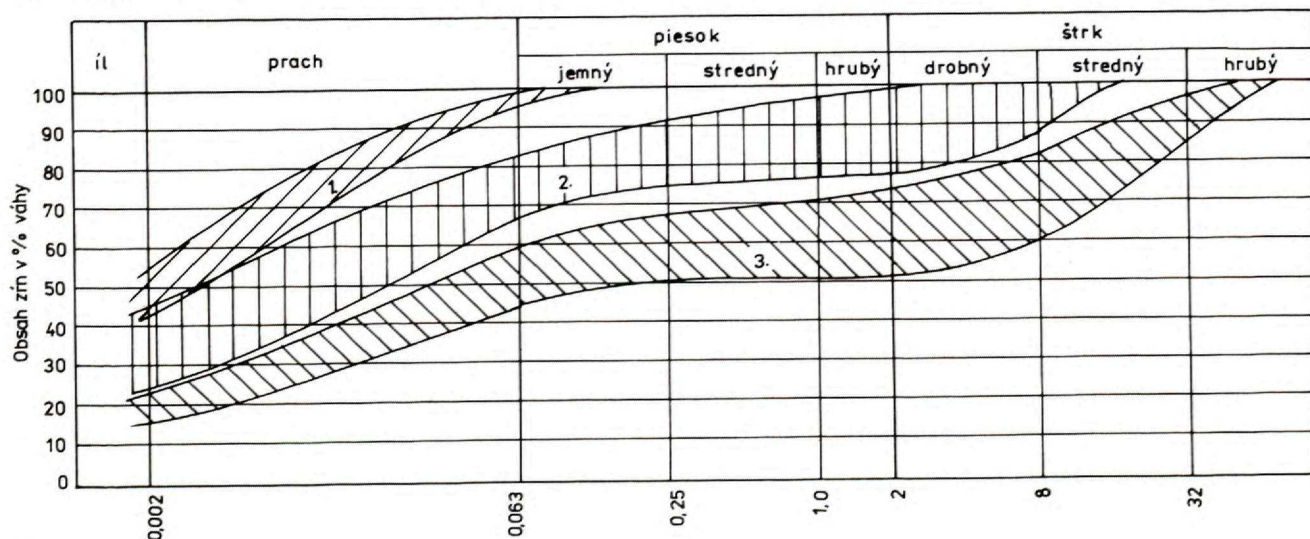
Na základe výsledkov laboratórneho spracovania vzoriek zemín (porušených) odobratých z vrtov V1–V5 (obr. 4) sme v súlade s ČSN 73 1001 v rámci eluviálno-deluviálnych sedimentov vyčlenili tri typy zemín (obr. 6).

Obr. 6. Obalové čiary kriviek zrnitosti zemín. 1 — vysokoplastické íly F8 (CH), 2 — vysokoplastické íly s premenlivým obsahom zvetraných úlomkov, 3 — štrkovité íly F2 (CG).

Fig. 6. Envelope curves of grain-size curves of soils. 1 — high-plastic clays F8 (CH), 2 — high-plastic clays with changing content of weathered fragments, 3 — gravelly clays F2 (CG).

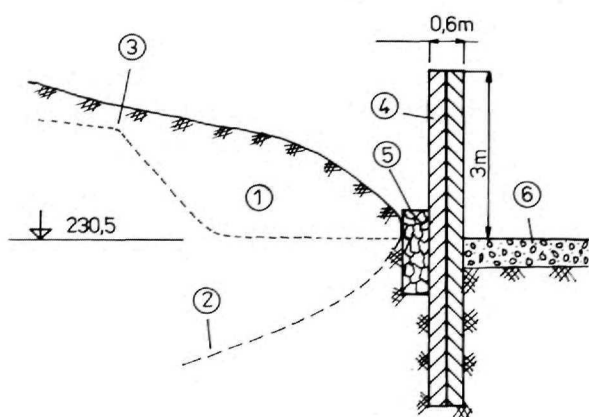
Obr. 7. Pričný rez drevenou dvojradovou opornou stenou v čelnej časti prúdového zosuvu. 1 — čelo zosuvu, 2 — predpokladaný priebeh šmykovej plochy, 3 — umelo vytvorený odrez v päte prirodzeného svahu pred vznikom zosuvu, 4 — drevená dvojradová oporná stena, 5 — odvodňovací rigol vyplnený kameňmi, 6 — štrkové lôžko na dne budovanej skládky dreva.

Fig. 7. Transverzal section through double buttress in front of flow-type slide. 1 — front of slide, 2 — assumed course of slide surface, 3 — artificial side-hill cut in the foot of the original slope before the origin of landslide, 4 — wooden double buttress, 5 — drainage trench filled with stones, 6 — gravel bed on the bottom of wood tip.

V dôsledku finančných problémov a časovej tiesne však objednávatel prieskumno-sanačných prác, Vsl. štátne lesy Košice, nemohol uvedené opatrenia realizovať. Po vzájomnej dohode bol vypracovaný návrh provizórnych sanačných opatrení, menej nákladných a uskutočniteľných kapacitami investora. Návrh obsahoval: zachytenie oboch prameňov v odlučnej stene zosuvu vyššie uvedeným spôsobom, odstránenie vody z povrchových depresii a vybudovanie zvislej drevenej dvojradovej opornej steny s odvodňovacím rigolom vyplneným kameňmi v päte svahu (obr. 7). Ako materiál sa na opornú stenu mali použiť 6 m dlhé a 0,3 m hrubé dubové kmene zbavené kôry a impregnované voči vlhkosti.

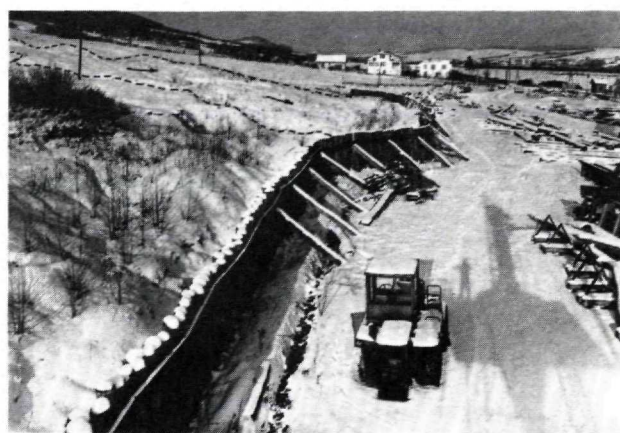
Obr. 9. Pohľad na deformovanú časť provizórnej opornej steny v čelnej časti prúdového zosuvu. V popredí steny je stavenisko skládky dreva. Stav 16. 12. 1988.

Fig. 9. A view on the deformed part of the temporary buttress in the front part of the flow-type slide. Building place of wood tip is in front of this buttress. Situation from 16th December 1988.

V praxi však ani tieto jednoduché a provizórne sanačné opatrenia na stabilizáciu svahu neboli realizované podľa návrhu. Zachytenie uvedených prameňov bolo nedôsledné, a teda neúčinné. Voda zo záchytných studní vytekala do priestoru odľučnej steny. Nedostatočné bolo i odstránenie vody z depresii na povrchu zosuvu. Namiesto dvojradovej bola vybudovaná iba jednoradová oporná stena, ktorá po dlhú dobu nebola spevnená tiahkami. Uvedené skutočnosti mali za následok jej poškodenie (koniec r. 1985) v strednej časti (obr. 9, 10).

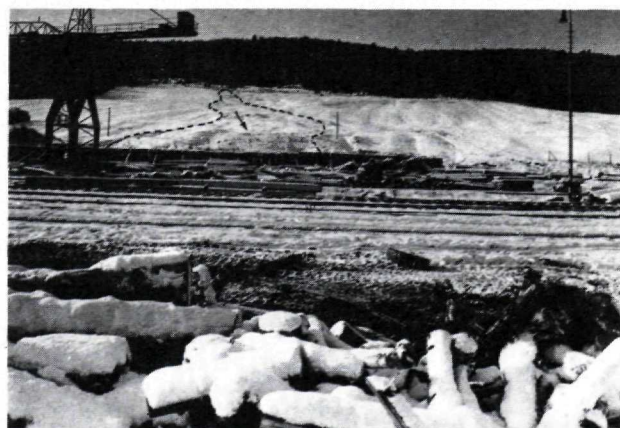
Obr. 10. Celkový pohľad na prúdový zosuv a výstavbu skládky dreva v blízkosti železničnej stanice.

Fig. 10. A comprehensive view on the flow-type slide with construction of wood tip near the station.
