ČIASTKOVÝ MONITOROVACÍ SYSTÉM – GEOLOGICKÉ FAKTORY

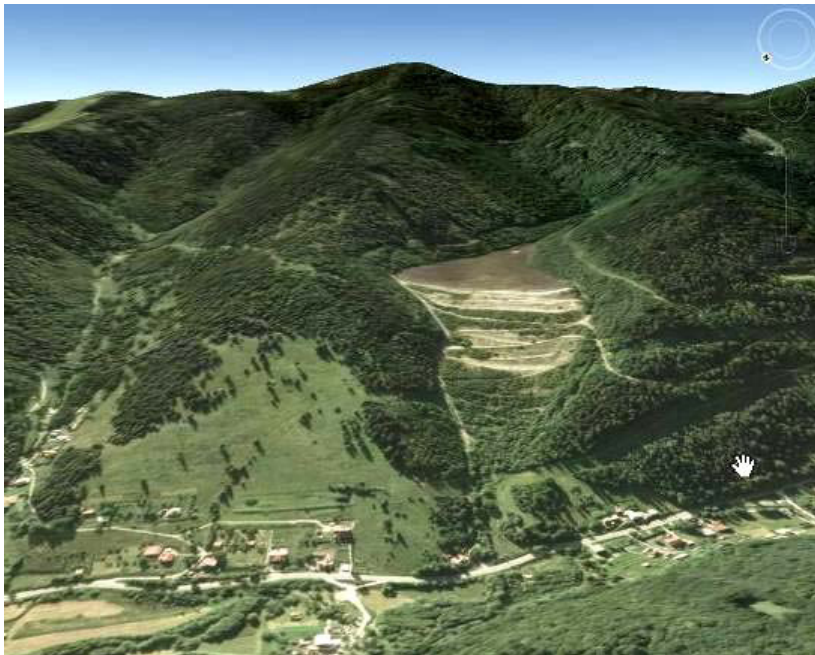
Z hľadiska dlhodobej stability je potrebné upozorniť na zvýšené riziko porušenia fyzikálnej stability rudných odkalísk *Slovinky*, okres Spišská Nová Ves, a *Nižná Slaná*, okres Rožňava, pretože sa nevykonáva dohľad a nerealizujú sa stabilizačné opatrenia. Na týchto odkaliskách odporúčame vykonať prieskum na zhodnotenie ich stability a prijatie opatrení. V súčasnom stave svojou existenciou odkalisko *Slovinky* najviac ohrozuje lokalitu *Krompachy*, pričom v priamom ohrození sú aj životy obyvateľov mesta.

Odkalisko Slovinky (zdroj: Vodohospodárska výstavba, š. p., 2009)
