## 50 rokov od katastrofálneho zosuvu v Handlovej

FRANTIŠEK BALIAK a IGOR STRÍČEK

### 50 years after catastrophic landslide in Handlová (Slovakia)

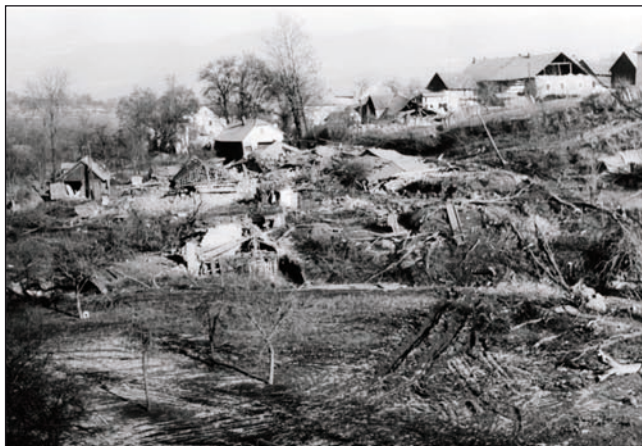
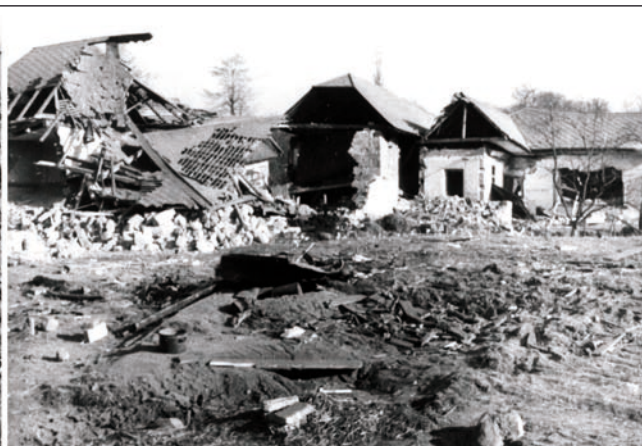
Obr. 4. Porušené domy z 01/1961 (foto Nemčok).

Fig. 4. Damaged buildings from 01/1961 (photo by Nemčok).

Handlovský zosuv zničil 150 obytných domov (obr. 4), úsek štátnej cesty 1/50 s dĺžkou 2 km, juhovýchodnú vetvu handlovského vodovodu, niekoľko liniek vysokého napätia atď. (Nemčok, 1982). Bezprostredne po vzniku zosuvu sa začali vykonávať geologické prieskumné a sanačné práce. Vzhľadom na závažnosť problému bola v roku 1961 zriadená v Handlovej „Protizosuvná stanica“.
