# Monitoring geologických faktorov vplyvu ťažby nerastov na životné prostredie v rizikových oblastiach na Slovensku v rokoch 2007 – 2011

## Geological monitoring of mining influence on the environment in risk-bearing Slovak areas in years 2007–2011

Influence of mining on environment and life of people is important and expressive in several regions of Slovakia. Totally 25 from 535 evaluated areas were classified in 2005 as dangerous and requiring decontamination. These areas underwent a long term observation by the state partial monitoring system of geological factors of the environment in subsystem "Influence of mining on the environment". Monitoring at these areas has begun in 2007. This article introduces used methods and the main achieved results.

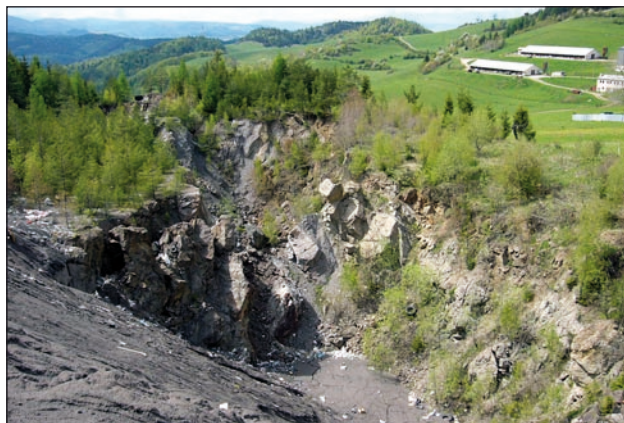
**Obr. 3 (vľavo):** Závalové pásmo Baniská, pohľad zo starej prepadnutej cesty na Poráč smerom na západ (foto Baláž, 12. 5. 2005).

**Fig. 3 (left):** Ground fall area Baniská, view westward from the old collapsed road at Poráč (photo by Baláž, 12. 5. 2005).

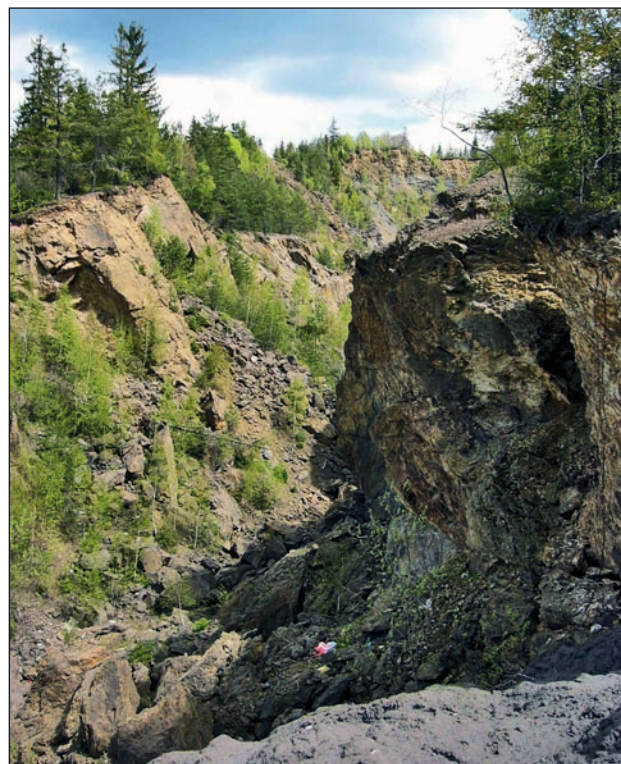
**Obr. 4 (vpravo):** Závalové pásmo Baniská, pohľad zo starej prepadnutej cesty na Poráč smerom na východ (foto Baláž, 12. 5. 2005).

**Fig. 4 (right):** Ground fall area Baniská, view eastward from the old collapsed road at Poráč (photo by Baláž, 12. 5. 2005).

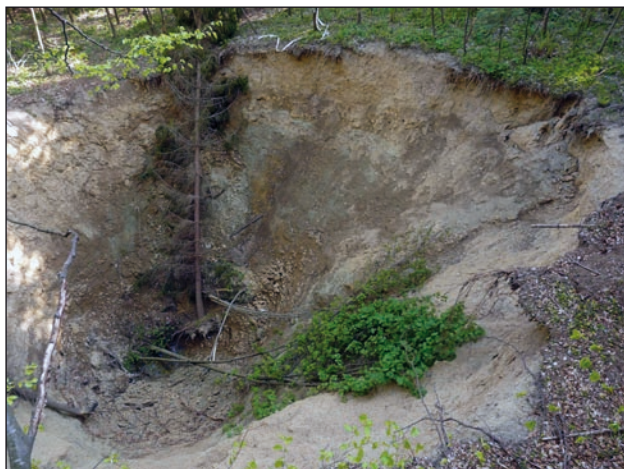
**Obr. 5 (vľavo):** Kráter s priemerom 20 m a hĺbkou 8 m vzniknutý závalom nadložia Novej štôlnie (foto Bajtoš, 3. 5. 2009).

**Fig. 5 (left):** Crater with diameter of 20 m and depth of 8 m due to fall of hanging rock above the Nová štôlnia adit (photo by Bajtoš, 3. 5. 2009).

(obr. 5, 6). Je prejavom evaporitového krasu a bol vyvolaný zvýšením hladiny v štólňi po zavalení jej ústia spôsobeného nelegálnou demontážou pažníc. Zával utesnil štólňu a spôsobil opakované prievaly banskej vody na povrch, ktoré sú popisované nižšie.

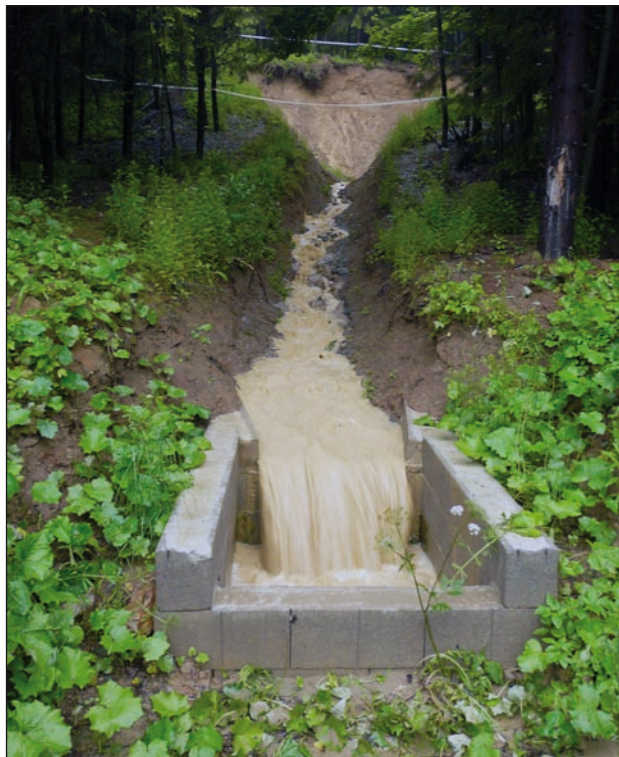
**Obr. 6 (vpravo):** Preliv zakalenej banskej vody z krátera nad Novou štôľňou v daždivom období (foto Bajtoš, 4. 6. 2010).

**Fig. 6 (right):** Mine water overflow from the crater above the Nová štôlnia adit in rainy season (photo by Bajtoš, 4. 6. 2010).

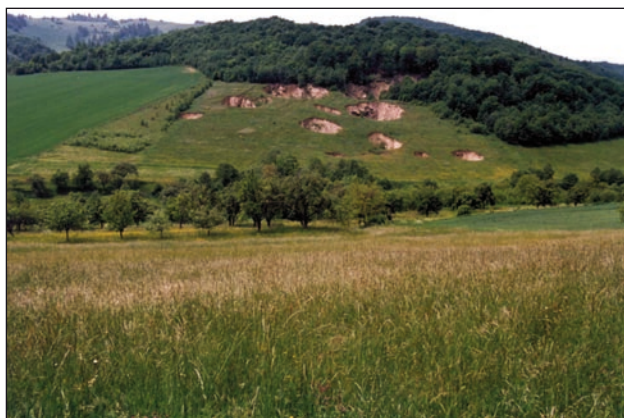
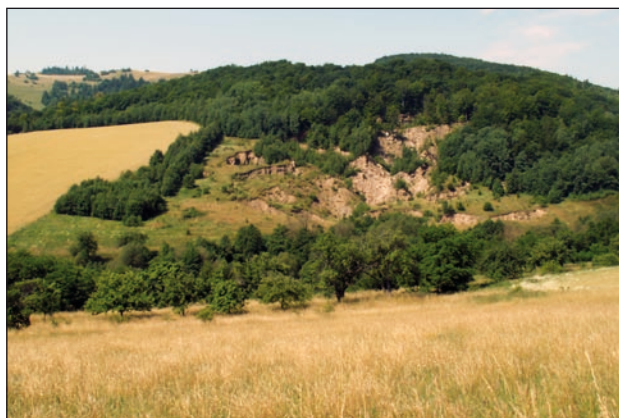
**Obr. 7.** Závalové pásmo v Kobeliarove z roku 2002 (vľavo; Vrana et al., 2005) a z roku 2009 (vpravo; foto Záhorová).

**Fig. 7.** Ground fall area in Kobeliarovo from 2002 (left; Vrana et al., 2005) and 2009 (right; photo by Záhorová).

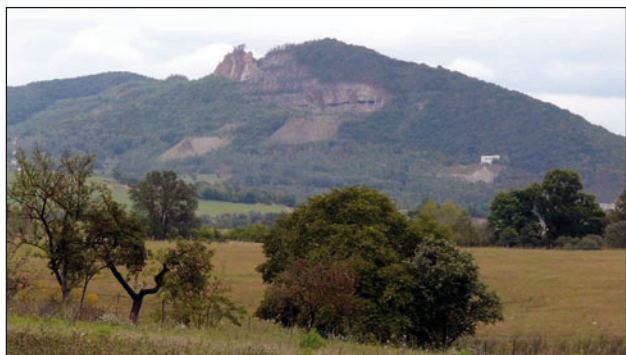
**Obr. 9.** Severný svah Dúbravského masívu narušený závalmi (foto Bajtoš, 18. 9. 2008).

**Fig. 9.** Northern slope of the Dúbravský Massif disrupted by ground falls (photo by Bajtoš, 18. 9. 2008).

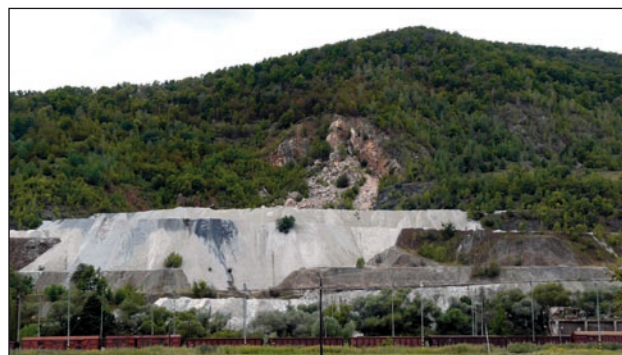
**Obr. 10.** Areál ťažobného závodu v Lubeníku s odvalmi a lomom v pozadí (foto Bajtoš, 18. 9. 2008).

**Fig. 10.** Mining factory in Lubeník, spoils in front of old quarry (photo by Bajtoš, 18. 9. 2008).

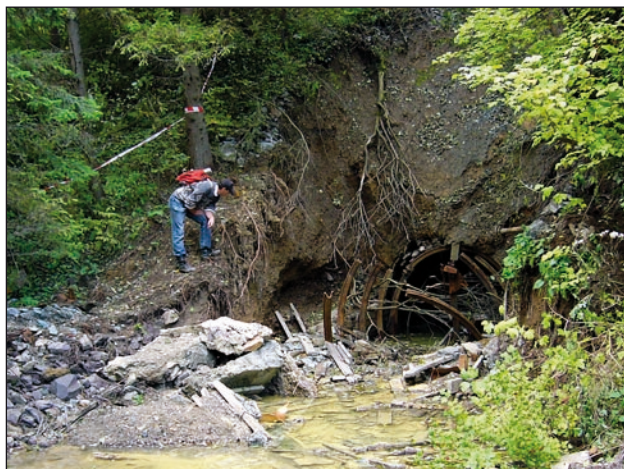
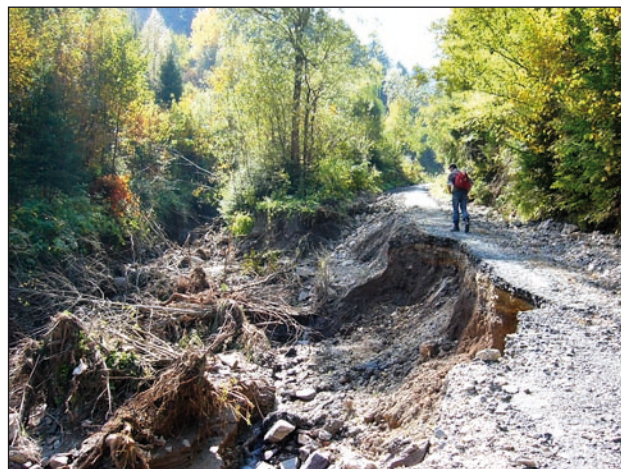
**Obr. 14.** Dôsledky prievahu banskej vody z Novej štôľne v lokalite Novoveská Huta – Teplička. Vľavo: poškodené ústie štôľne s erodovaným úvodným úsekom. Vpravo: eróziou poškodená miestna cesta a koryto potoka zanesené naplaveným materiálom. Foto Baláž, 2. 10. 2008.

**Fig. 14.** Consequences of mine water outbreak from the Nová štôľňa adit in the Novoveská Huta – Teplička site. Left – damaged adit mouth with eroded part of slope. Right – local road damaged by erosion, clogged stream channel. Photo by Baláž, 2. 10. 2008.

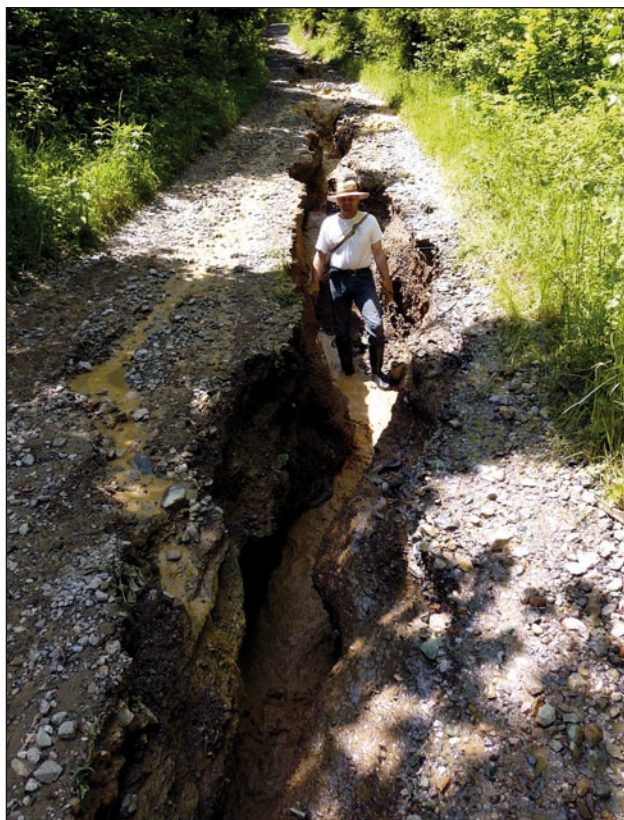
**Obr. 15 (vľavo):** Erózia lesnej cesty banskou vodou z kráteru nad Novou štôľňou. Foto Bajtoš, 6. 6. 2010.

**Fig. 15 (left):** Erosion of forest road by mine water overflow from the crater above the Nová štôľňa adit. Photo by Bajtoš, 6. 6. 2010.

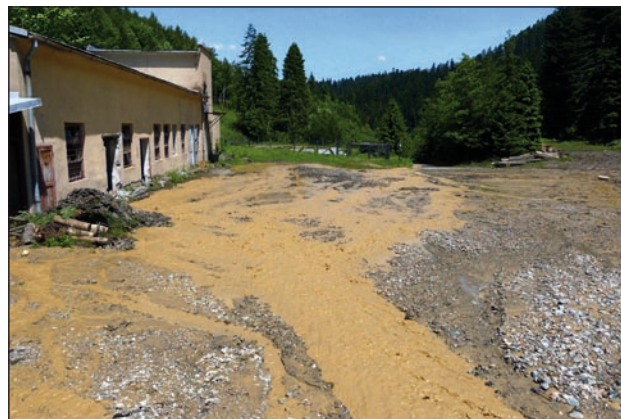
**Obr. 16 (vpravo):** Nánosy sedimentu erodované z lesnej cesty banskou vodou z kráteru nad Novou štôľňou. Foto Bajtoš, 6. 6. 2010.

**Fig. 16 (right):** Accumulation of sediment eroded from the forest road by mine water overflow from the crater above the Nová štôľňa adit. Photo by Bajtoš, 6. 6. 2010.

pri ďalšom vzniku prievalu. Za definitívne riešenie vzniknutej havarijnej situácie sa považuje obnovenie pôvodnej výškovej úrovne odtoku banskej vody odrazom závalu. Vzduťatá hladina vody v banskej sústave totiž spôsobuje nežiaduce krasovatenie sadrovcového súvrstvia nad úrovňou štôľne a možno očakávať vznik ďalších závalov povrchu. Banská voda vyteká na povrch z ústia Novej štôľne, ale hlavne zo spomínaného závalu. Táto lokalita bola v roku 2010 zaradená do štátneho monitoringu. Výdatnosť výtok z Novej štôľne podľa meraní v rokoch 2010 a 2011 dosahovala 2,8 – 6,2 l · s<sup>-1</sup> a výdatnosť prelivu banskej vody zo závalu 1,5 – 110 l · s<sup>-1</sup>. Maximálnu výdatnosť dosiahol preliv zo závalu pri extrémnych zrážkach dňa 6. 6. 2010, keď unášaný piesčito-kamenitý sediment upchal prepust pod lesnou cestou. Odtok zo závalu nasmerovaný na lesnú cestu spôsobil jej intenzívnu eróziu (ryhu hlbokú miestami až 1,6 m; obr. 15) v úseku po bývalý závod ŽB v dĺžke 400 m. Unášaný materiál sedimentoval v areáli tohto závodu (obr. 16).
