## Dutiny pod dnom hornej nádrže prečerpávacej vodnej elektrárne Čierny Váh

VILIAM NEVICKÝ

### Cavities under the Čierny Váh pumped-storage power plant upper reservoir

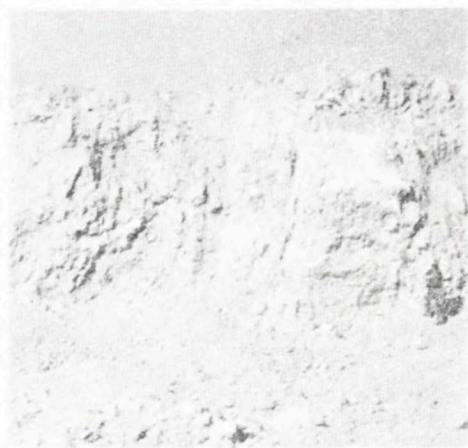
Foto 1. Stupeň porušenia vápencov vo východnej stene hornej nádrže  
Photo 1. Grade of limestone disruption in the east wall

drvený, krehký, silne rekryštalizovaný, s brekciovitou štruktúrou a s malými stopami skrasovatenia. Vápence, ktorých styk s dolomitom je tektonický a budujú ostatných 60 % podzákladia hrádze (obr. 1), sú horninovým prostredím s najväčším množstvom zistených krasových javov. Prieskum hodnotil vápenec ako navetraný, pevný, jemnokryštalický až hrubokryštalický, tenkolavicovitý až hrubolavicovitý, silne tektonicky porušený, s puklinami, trhlinami a medzivrstvovými špármi vyplnenými zátekmi kvartérnej ílovej hliny a úlomkov do hĺbky niekoľko desiatok m (foto 1).

Pri výlomových prácach bolo možno sledovať intenzívne porušenie strmo uložených vrstiev vápencov. Prejavovalo sa najmä veľkým oddialením vrstvových kontaktov, pričom sa tieto priestory spravidla vyplnili kvartérnym materiálom zavlčeným z povrchu (foto 1). Intenzita porušenia a druhotného vyplnenia materiálom bola taká veľká, že okolo 30 % faženého materiálu predstavovala kvartérna výplň trhlín, dutín a porúch.

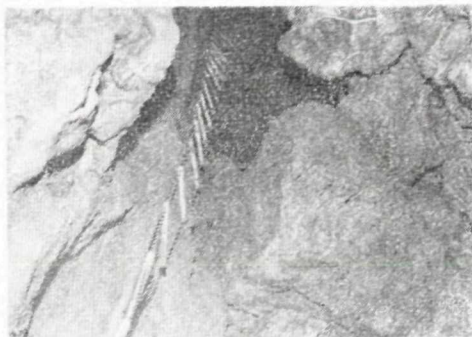
Foto 4. Dutina HN-3  
Photo 4. Cavity HN-3

Pri prerokúvaní návrhov na riešenie sa odporučila tamponáž dutín riedkou cementovou zmesou. Na vyplnenie dutiny HN-1 sa spotrebovalo 22,2 m<sup>3</sup> a HN-2 8,0 m<sup>3</sup> zmesi. Pri stavebných prácach v júni 1977 sa pod kontrolnou drenážnou chodbou zistila HN-3 s kruhovým prierezom  $\varnothing$  3 m a hĺbkou 30 m. Bola priamo dostupná a speleologicky ju zdokumentovali pracovníci Správy slovenských jaskýň. Odstránila sa obdobným spôsobom ako predchádzajúce, pričom spotreba cementovej zmesi bola 150 m<sup>3</sup>.

Po zistení dutiny HN-3 (foto 4) bolo prijaté rozhodnutie urýchlene vykonať doplňujúci prieskum celého priestoru hornej nádrže. Jeho cieľom bolo overiť lokalizáciu ďalších podzemných priestorov, zistiť ich objem a odstrániť ich. Riziko havárie pri prípadnom ponechaní podzemných dutín pod dnom nádrže by bolo reálne.
