## Výsledky monitorovania stability vybratých historických objektov na území SR

### Stability of selected historical objects in Slovakia: Monitoring results

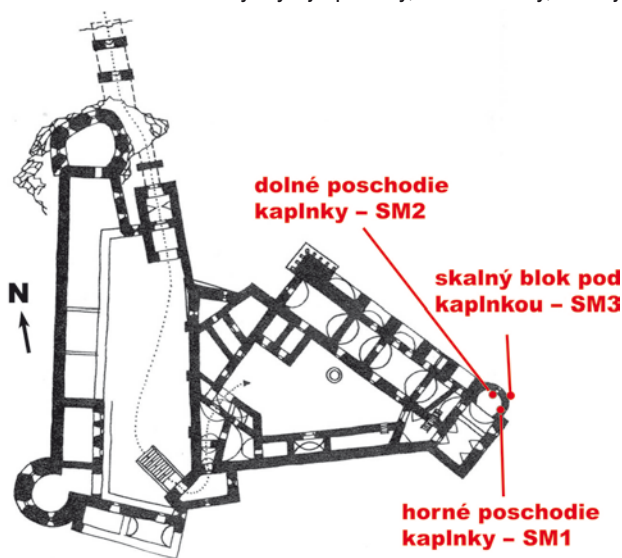
Obr. 23. Pozícia stanovišť dilatometrov SM1 – SM3 na hrade Uhrovec.

V roku 2000 boli na hrade zriadené tri stanovišťa dilatometrov typu SOMET (SM1 – SM3). Všetky sú situované pozdĺž zvislej pukliny, ktorá vedie cez Románsku kaplnku až do jej podzákladia (obr. 23). Stanovište dilatometra SM1 je umiestnené na hornom poschodí hradnej kaplnky. V rokoch 2001 – 2004 bolo nedostupné v dôsledku zrútenia hradného múru. Pevné body dilatometra SM2 sú umiestnené v interiéri kaplnky, dilatometra SM3 na brehu pod kaplnkou.

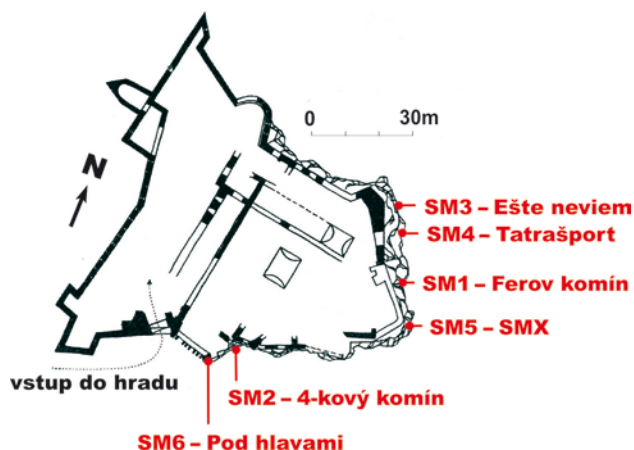
Obr. 25. Pozícia stanovišť dilatometrov SM1 – SM6 na hrade Pajštún.

V tejto lokalite bolo zriadených 6 monitorovacích stanovišť (obr. 25), tri v roku 2003 a tri v roku 2004.

Na všetkých stanovištiach sa prejavuje výrazná oscilácia pohybov, ktoré pravdepodobne odrážajú extrémne teplotné alebo zrážkové výkyvy. Interval maximálnych hodnôt posunov sa pohyboval v rozmedzí 0,42 – 0,95 mm. Trendy pohybov v troch prípadoch potvrdili pozvoľné otváranie trhliny (SM2 – SM4), v troch jej zatváranie (SM1, SM5, SM6). Najvýraznejší trend rozširovania trhliny je dokumentovaný na stanovišti SM3, kde celkový pohyb dosiahol 0,266 mm (obr. 26).

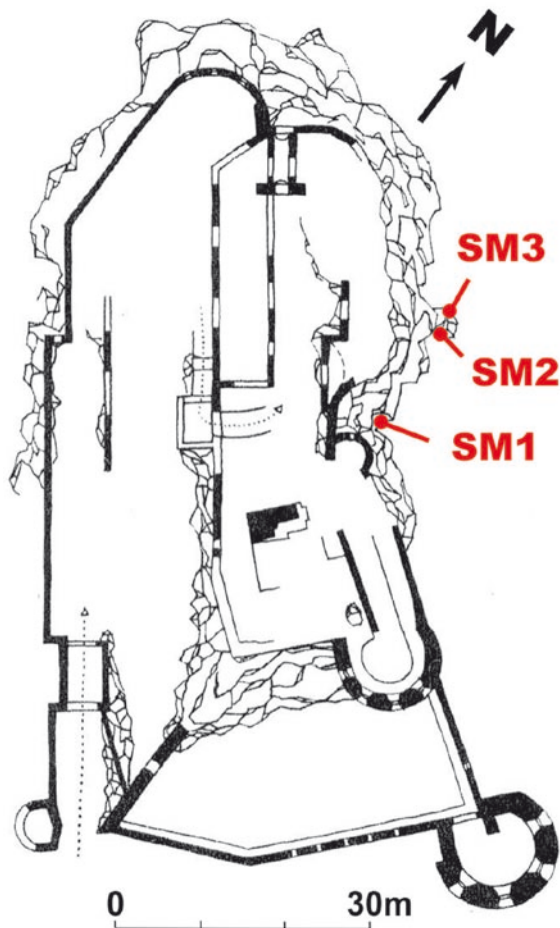
**Obr. 27.** Pozícia stanovišť dilatometrov SM1 – SM3 na Plaveckom hrade.

V roku 2002 boli na vybratých ťahových trhlinách na hrade zriadené dve monitorovacie stanovišťa, v roku 2004 tretie (obr. 27). Vo všetkých troch prípadoch sa meraniami potvrdil trend slabého rozširovania monitorovaných trhlín. Oscilácia pohybov odráža kolísanie teplôt. Výrazné pohyby sa často vyskytujú v prechodných ročných obdobiach, t. j. na jeseň a na jar. Maximálne rozšírenie monitorovanej trhliny (0,054 mm) bolo zistené na stanovišti SM2 (obr. 28).

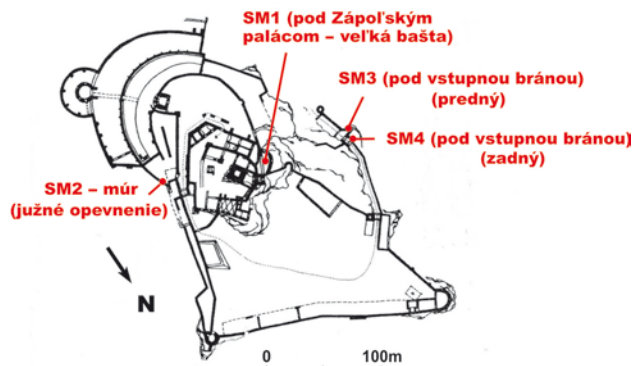
**Obr. 29.** Pozícia stanovišť dilatometrov SM1 – SM4 na Trenčianskom hrade.

Na hrade boli v roku 2006 na štyroch vybratých trhlínach (obr. 29) osadené meracie body na meranie pohybov dilatometrom typu SOMET (SM1 – SM4). Pohybové tendencie lineárneho charakteru na trhlínach stanovišť pod Zápoľského palácom (SM1), múr – južné opevnenie (SM2) a pod vstupnou bránou (zadný – SM4) vypovedajú o stabilite týchto parciálnych častí horninového masívu. Namerané údaje na trhlíne stanovišta pod vstupnou bránou (predný – SM3) svojím rozsahom naznačujú, že sa trhlina veľmi pomaly uzatvára. Celková hodnota posunu dosiahla 0,067 mm (obr. 30).
